INSTITUT FÜR
BAUMPFLERGE
HAMBURG

Ergebnisprotokoll der baumbiologischen Untersuchung des Baumbestandes auf dem Grundstück Kirchenallee 1 in Reinbek

(Projekt-Nr. 41-22-04-103)

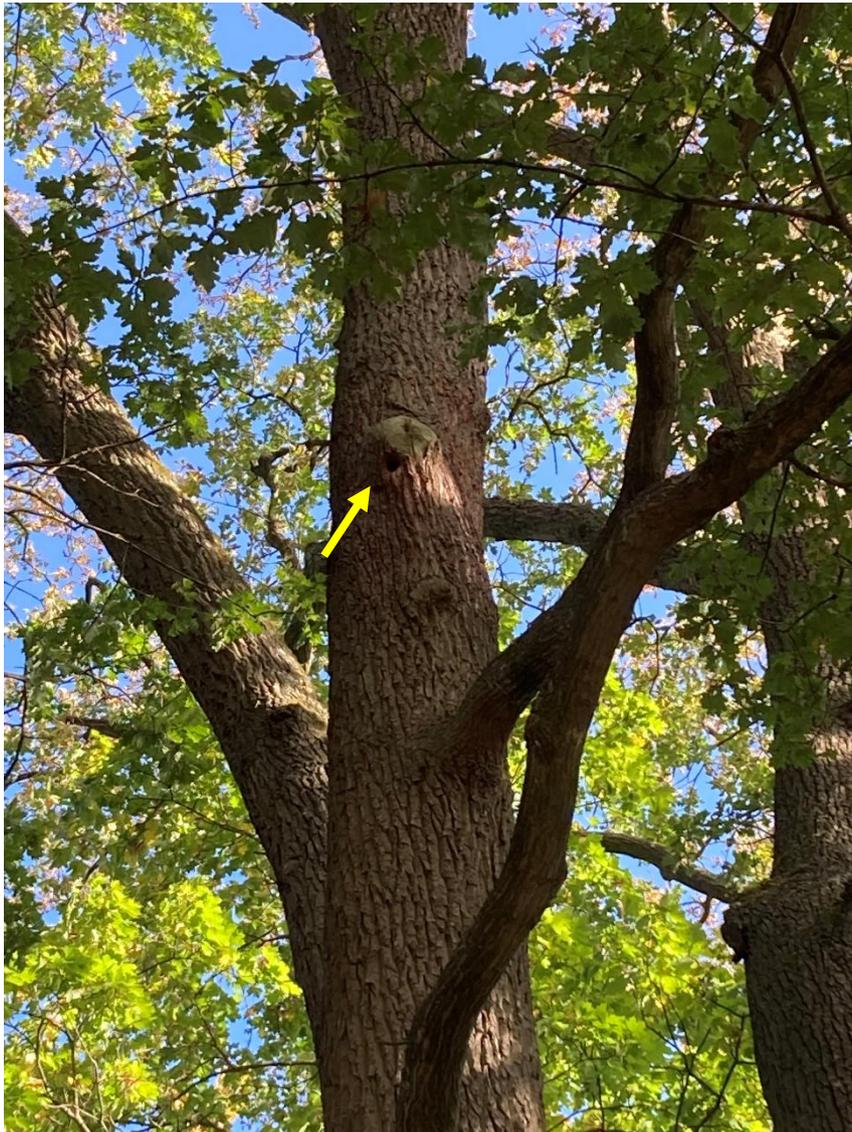
Die Bäume **Nr. 1 bis 4** befinden sich an dem Parkplatz des Pastorates und auf dem Gelände der Kita. Diese Bäume werden bei derzeitigem Planungsstand voraussichtlich nicht durch die Baumaßnahme beeinträchtigt und sind noch langfristig erhaltungsfähig. Jedoch sind bei allen vier Bäumen Maßnahmen zur Herstellung der Verkehrssicherheit erforderlich (s. Tabelle im Anhang). Bei der **Eiche Nr. 4** auf dem Kita-Spielplatz muss für die abschließende Beurteilung des Baumes hinsichtlich der Verkehrssicherheit eine Untersuchung des südlichen Stämmelings mit dem Spechtloch auf ca. 10 m Höhe von einer Hubarbeitsbühne aus durchgeführt werden (Abb. 1).

Bei der **Eiche Nr. 4** muss zur Klärung der Bruchsicherheit eine eingehende Untersuchung des Stämmllings mit dem Spechtloch erfolgen. Ggf. sind anschließend weitere baumpflegerische Maßnahmen zur Herstellung der Verkehrssicherheit erforderlich.

Abbildung 1: Stämmeling mit Spechtloch an Baum Nr. 4

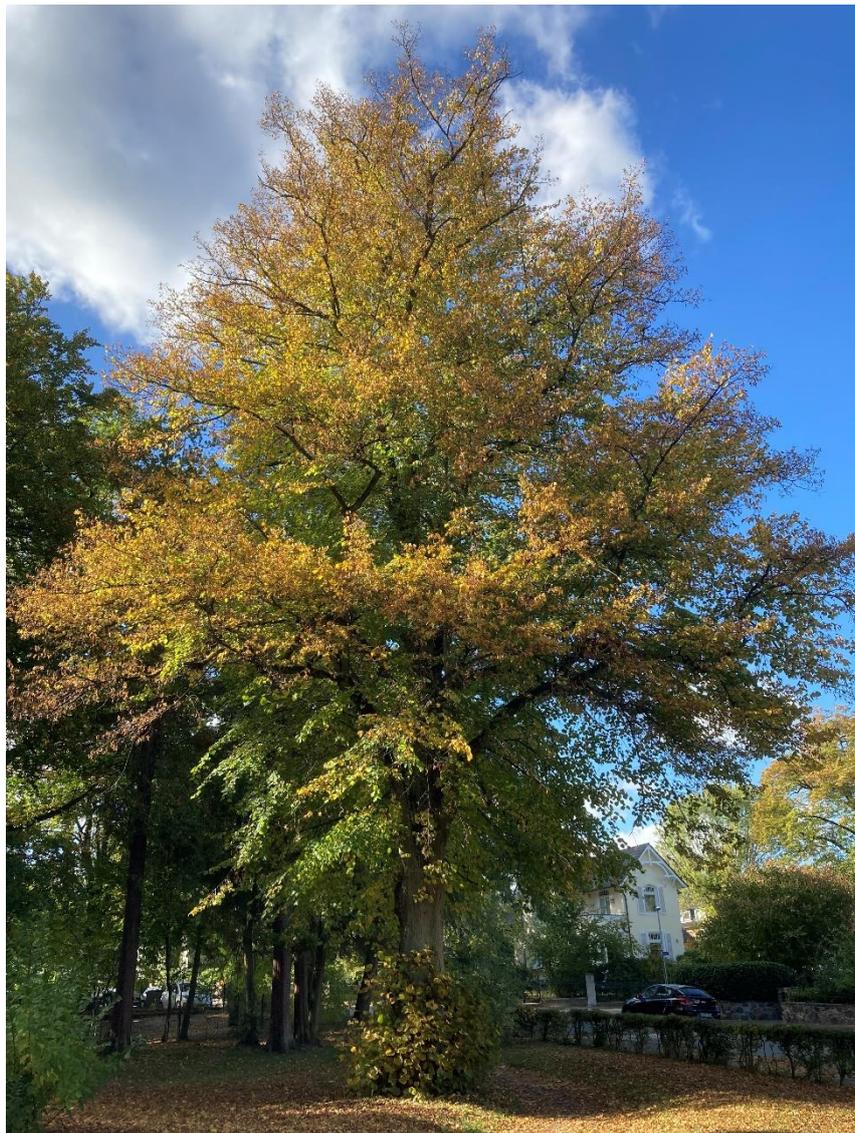
Die **Linde Nr. 15** steht als prägender Solitärbaum nördlich der Maria Magdalenen-Kirche und ist baubedingt erhaltensfähig. Der Baum wurde ehemals aus unbekanntem Gründen eingekürzt und weist einen deutlichen Pflegerückstand auf. Bei der Linde muss unverzüglich eine Totholzentsfernung durchgeführt werden. Außerdem wird eine Kronenpflege zum langfristigen Erhalt dieses ortsbildprägenden Baumes empfohlen. (Abb. 2)

Abbildung 2: Die ortsbildprägende Linde Nr. 15 kann baubedingt erhalten werden, sie weist jedoch einen deutlichen Pfliegerückstand auf

15	Linde	110	16	1	Totholz mit einem Durchmesser > 5 cm an der Astbasis; ehemals eingekürzt; große Reiterate und Ständer in der Krone; Astungswunde in 4 m Höhe eingefault, stark ausgeprägte Brettwurzeln	Totholzentfernung; Kronenpflege (Empfehlung)	++	++
16	Buche	83	25	1-2	Totholz mit einem Durchmesser > 5 cm an der Astbasis; einseitige Krone Richtung Kirche; Lichtraumprofil über dem Fußweg nicht gegeben; Durchwurzelung im Bereich der Baumaßnahme ist zu klären	Totholzentfernung; Lichtraumprofil Schnitt; Kronenpflege (Empfehlung)	++	+
17	Eiche	82	20	1	Totholz mit einem Durchmesser > 5 cm an der Astbasis; einseitige Krone; Schrägstand bestandesbedingt	Fällung zur Herstellung der Baufreiheit	++	-

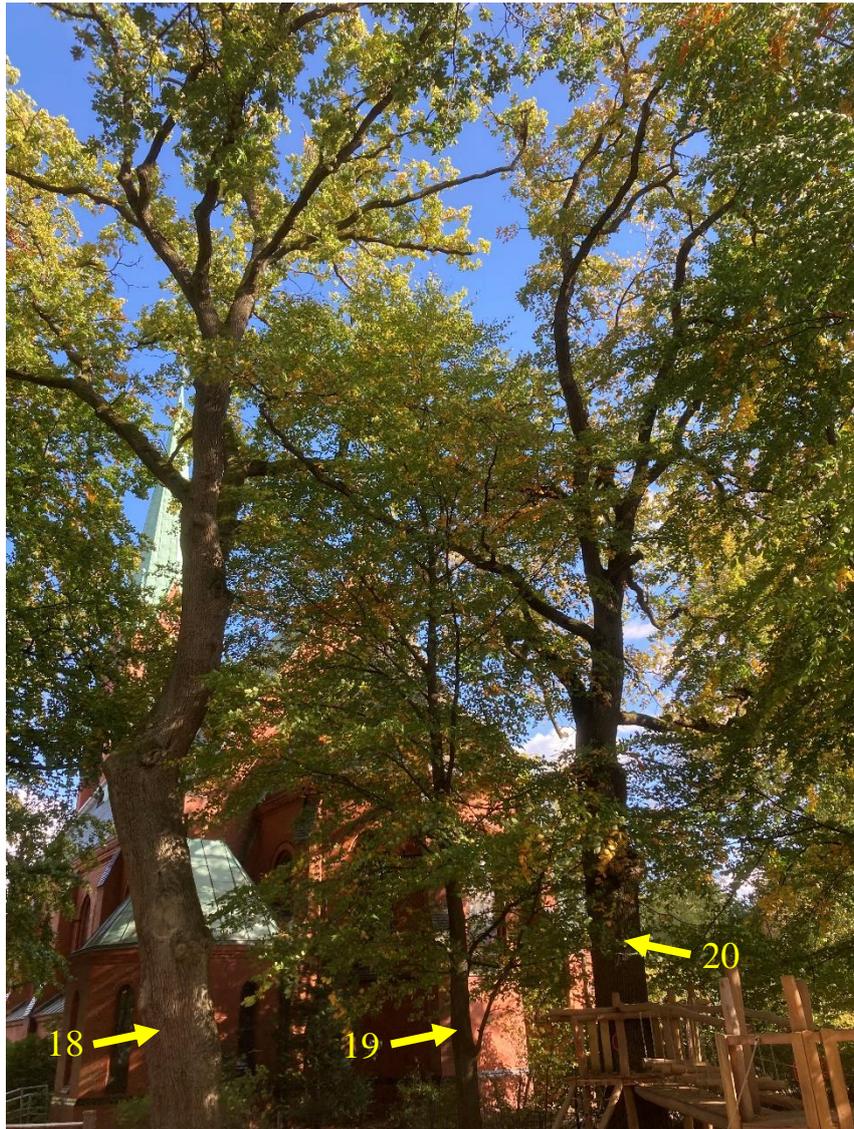
Die **Bäume Nr. 18, 19 und 20** stehen zwischen dem Spielplatz und der Kirche. Diese Bäume werden durch den Bau nicht maßgeblich beeinträchtigt und könnten erhalten bleiben. Jedoch zeigen sich die beiden Eichen Nr. 18 und 20 deutlich vitalitätsgemindert und teilweise bereits absterbend. Die **Eiche Nr. 18** ist daher aus Gründen der Verkehrssicherheit zu fällen. Die vitale und momentan stark unterständige **Buche Nr. 19** hat im Gegensatz zu den beiden benachbarten Eichen noch eine gute Entwicklungsmöglichkeit. Auch eine Fällung der **Eiche Nr. 20** wird daher zur Förderung der Entwicklung der Buche baumgutachterlich empfohlen (Abb. 3).

Abbildung 3: Buche Nr. 19 erhält gute Entwicklungsmöglichkeiten bei einer Fällung der abgängigen Eichen Nr. 18 und 20

Baum Nr.	Baumart	S Ø in cm	K Ø in m	Vitalität s-stufe	Schäden und Bemerkungen	Maßnahmen	Erhaltungsfähigkeit (zustandsbedingt)	Erhaltungsfähigkeit (bau bedingt)
18	Eiche	98	18	3	Totholz mit einem Durchmesser > 5 cm an der Astbasis; absterbend, Krone zieht sich zurück; keine Reaktion auf ehemalige Einkürzung; große Astungswunde durch Stämmlicantsnahme, unterhalb große nekrotische Bereiche; schwarze Leckstellen am Stamm und Stammfuß; Stammfuß stark angefüllt	Fällung zur Herstellung der Verkehrssicherheit	-	+
19	Buche	37	13	0-1	Lichtraumprofil über dem Fußweg nicht gegeben; unterständig, mit guten Entwicklungsmöglichkeiten bei Freistellung von Nr. 18 und 20	Lichtraumprofil Schnitt; Kronenpflege (Empfehlung)	++	++
20	Eiche	92	20	2	Totholz mit einem Durchmesser > 5 cm an der Astbasis; einseitige Krone; vitalitätsschwach, Krone zieht sich zurück; Stammfuß stark angefüllt	Fällung zur Förderung von Buche Nr. 19; Totholzentfernung (alternativ)	+	++

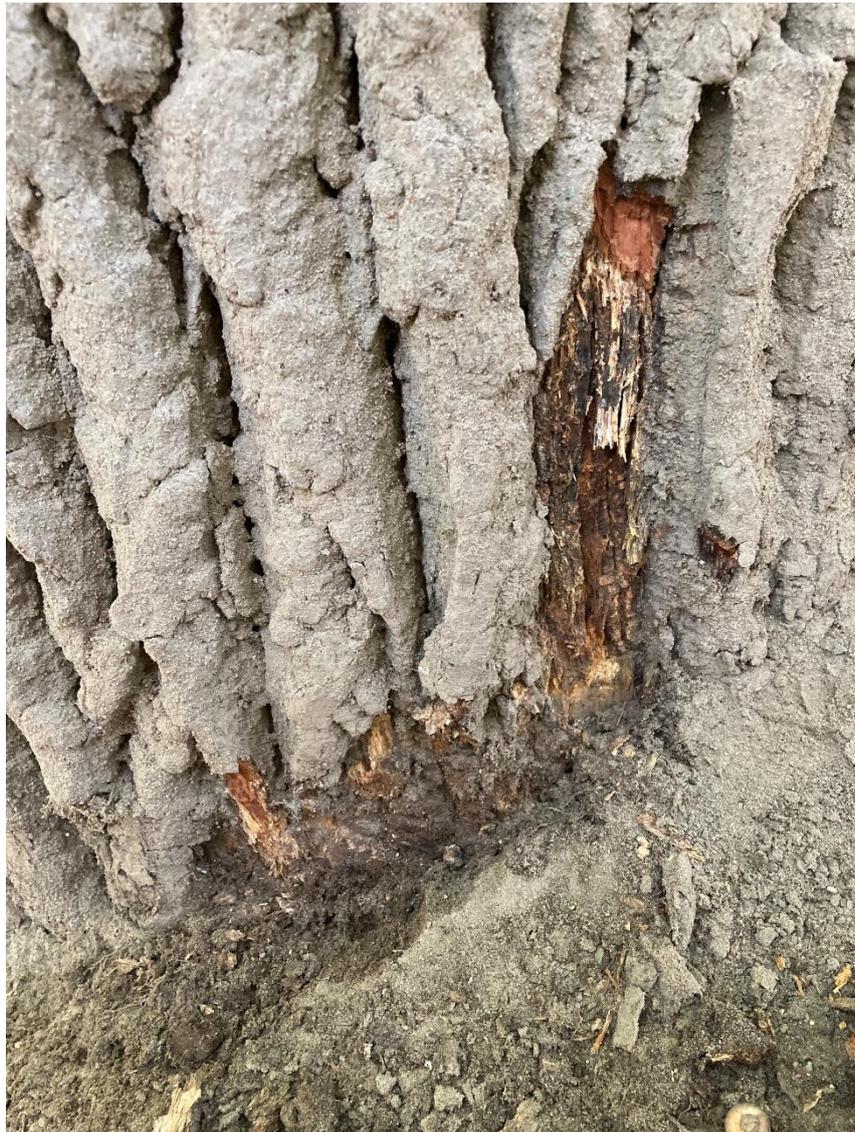
Bei den **Eichen Nr. 6** (Abb. 4) und **Nr. 18** sowie dem **Berg-Ahorn Nr. 8** verbleibt zur Herstellung der Verkehrssicherheit lediglich die Fällung.

Abbildung 4: Beginnender Hallimasch-Befall am Stammfuß der vitalschwachen und stark angefüllten Eiche Nr. 6

6	Eiche	81	14	2	Totholz mit einem Durchmesser > 5 cm an der Astbasis; Klangprobe am Stammfuß auffällig, nekrotische Rindenbereiche mit beginnendem Hallimasch Befall; Stammfuß stark angefüllt	Fällung zur Herstellung der Verkehrssicherheit/ Baufreiheit	-	-

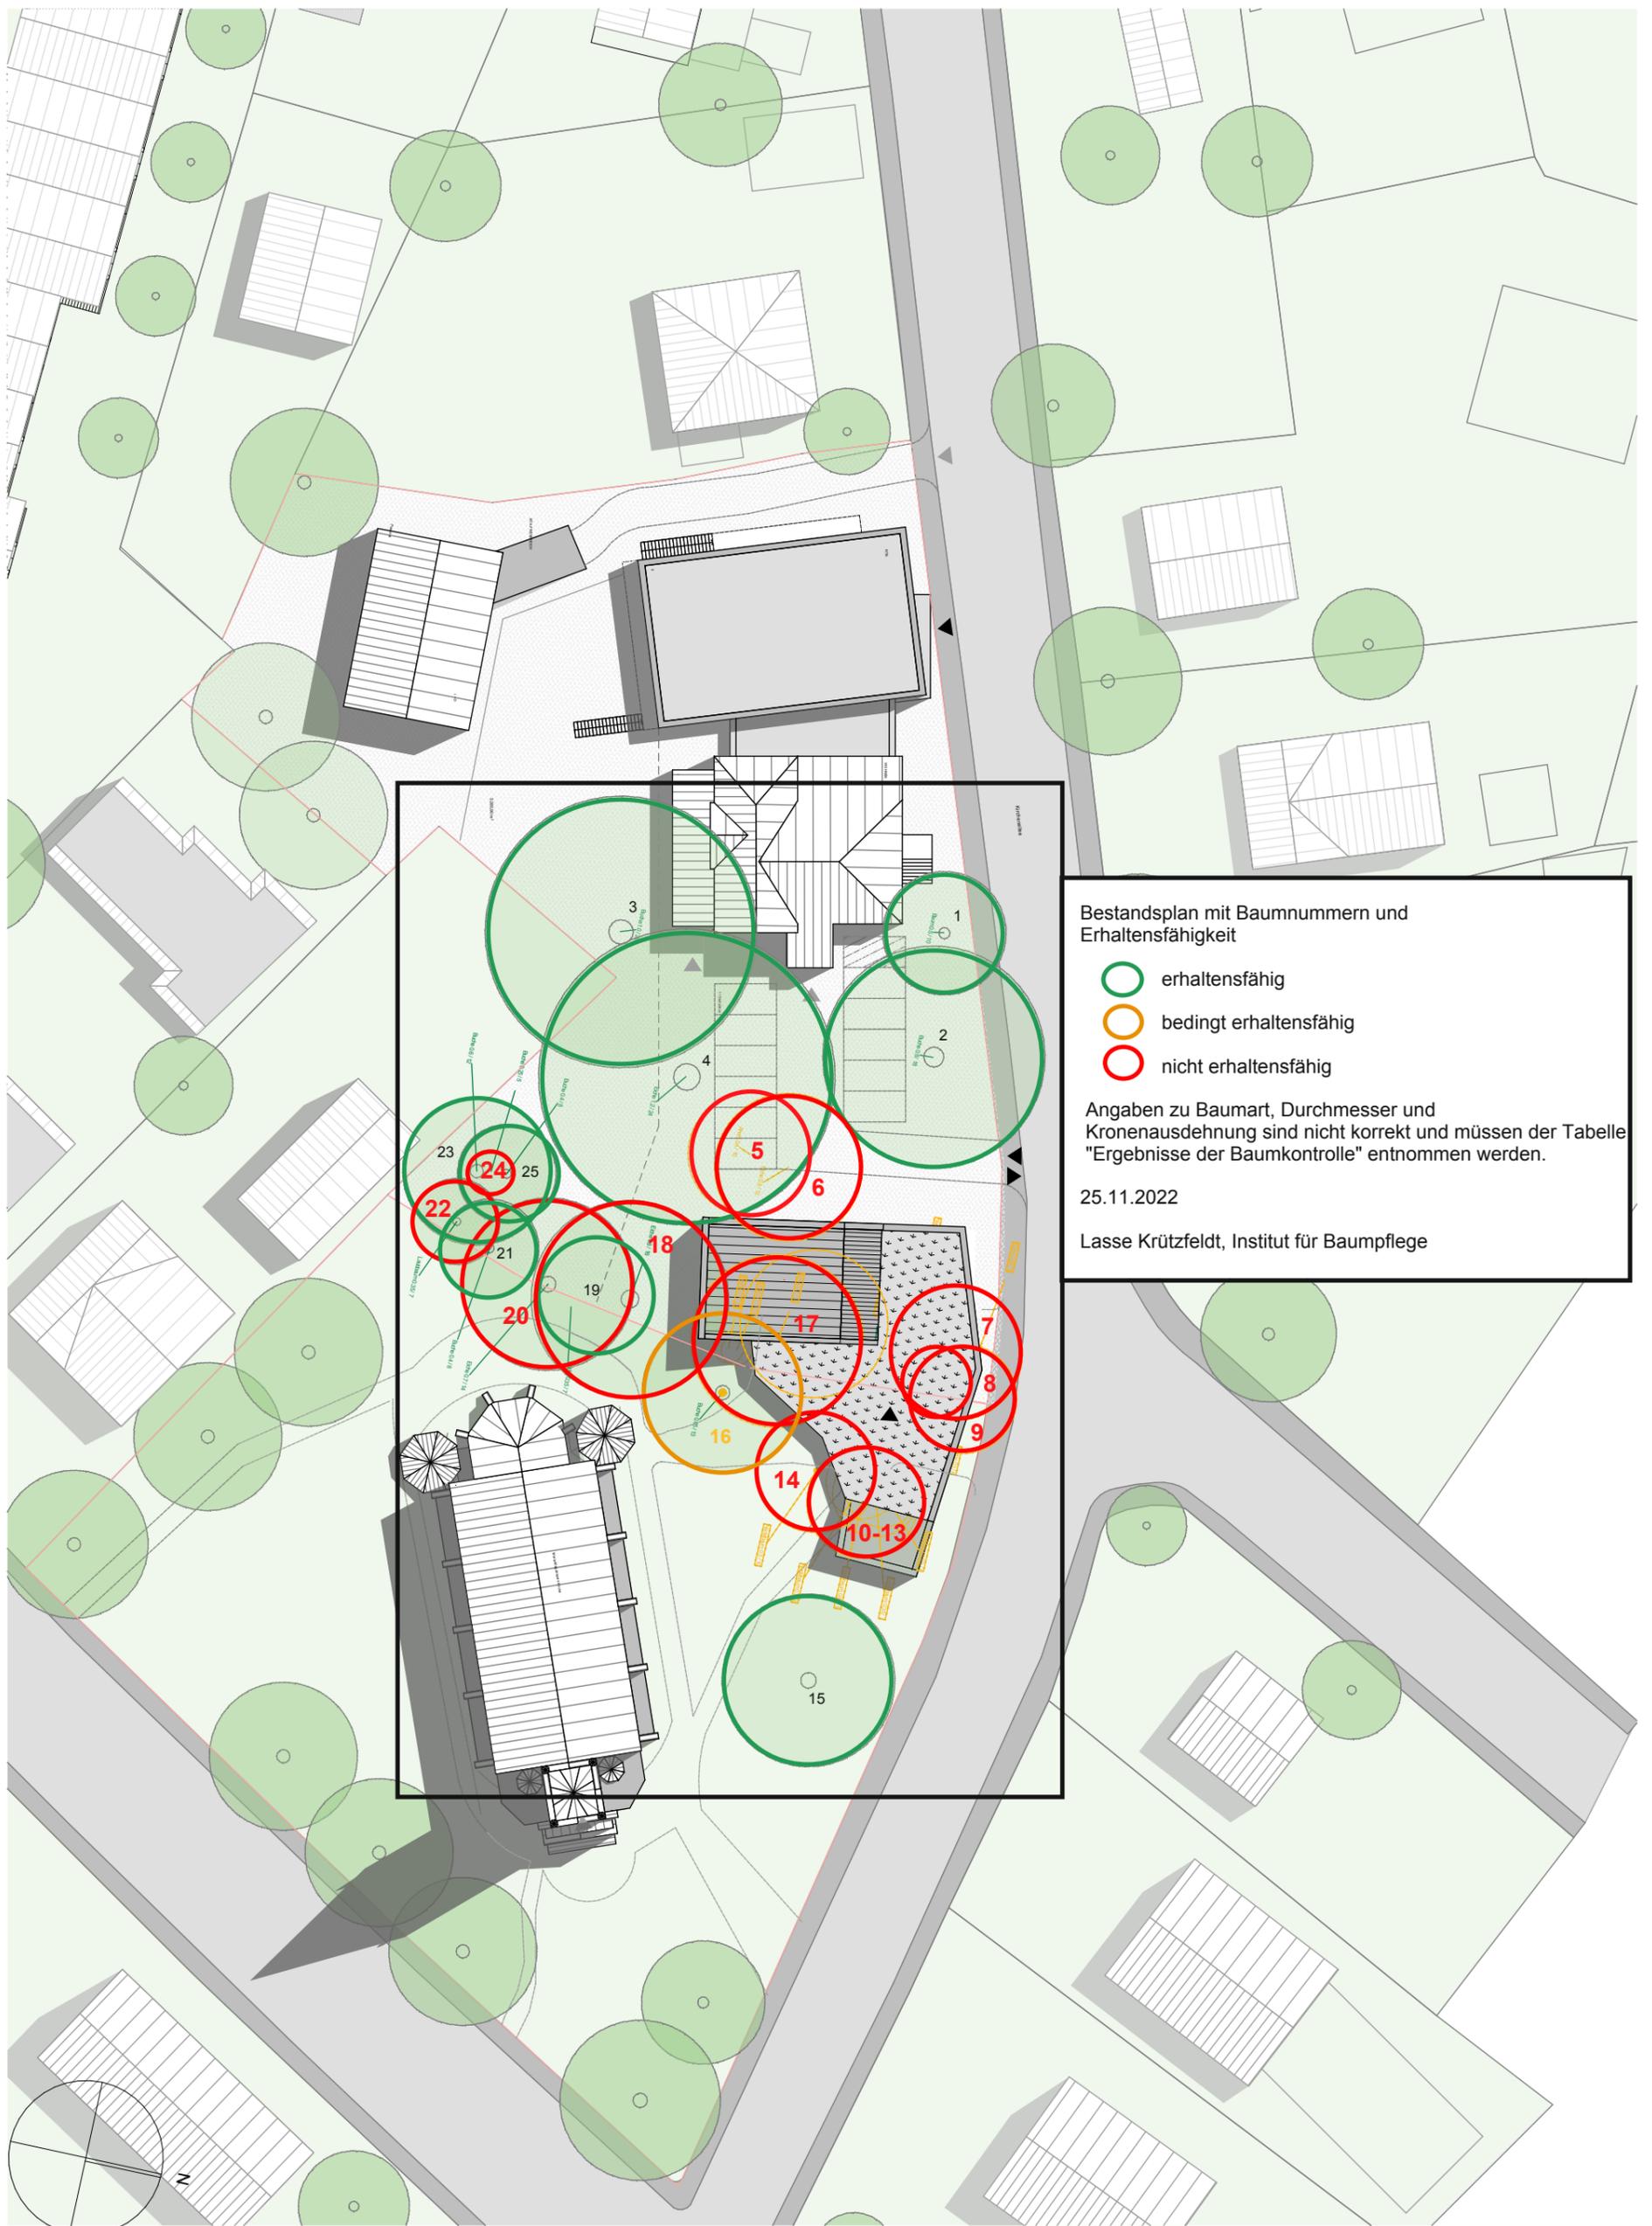
Bestandsplan mit Baumnummern und Erhaltungsfähigkeit

Die beiden Einschätzungen der Erhaltensfähigkeit für jeden Baum sind im Bestandsplan (siehe Anhang) zusammengeführt. Alle Bäume, die in dem bewerteten Bereich nicht erhalten werden können (baubedingt und/oder zustandsbedingt), sind im Bestandsplan mit einer roten Baumkrone sowie roten Baumnummer ausgewiesen. Diese Bäume müssen gefällt werden.
