Ellerau, den 08.08.2022
Ha/Tru
öG 2022-0092

Aufnahme und Bewertung der Lindenreihe

auf dem Grundstück der Hofstelle Johann Biehl, An de Loh in Kisdorf

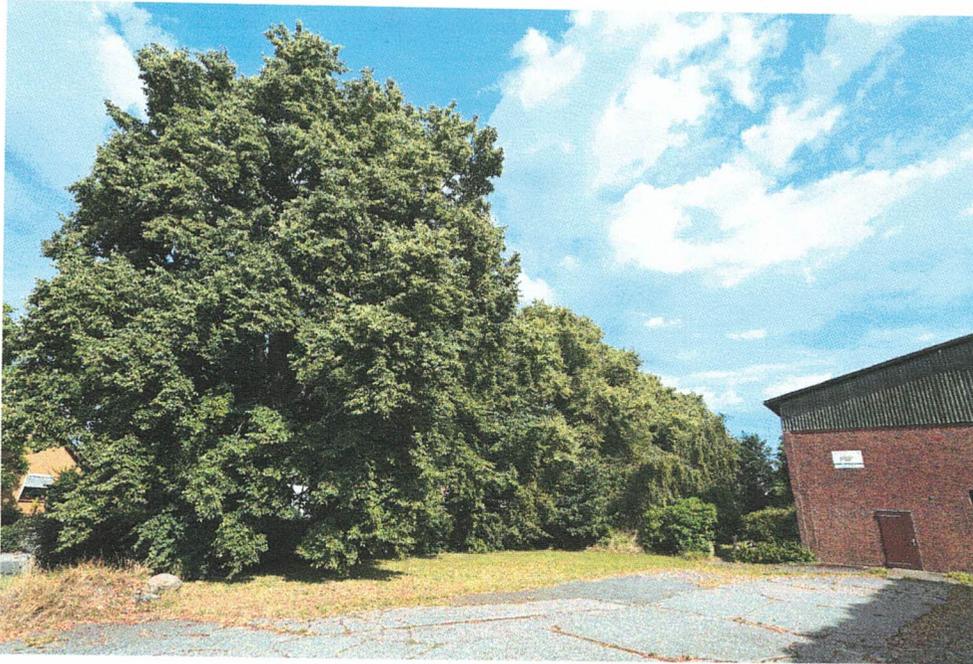
Lindenreihe von Süden/ Hofstelle aufgenommen: links mit Linde Nr. 12 und ihrer Solitärwirkung

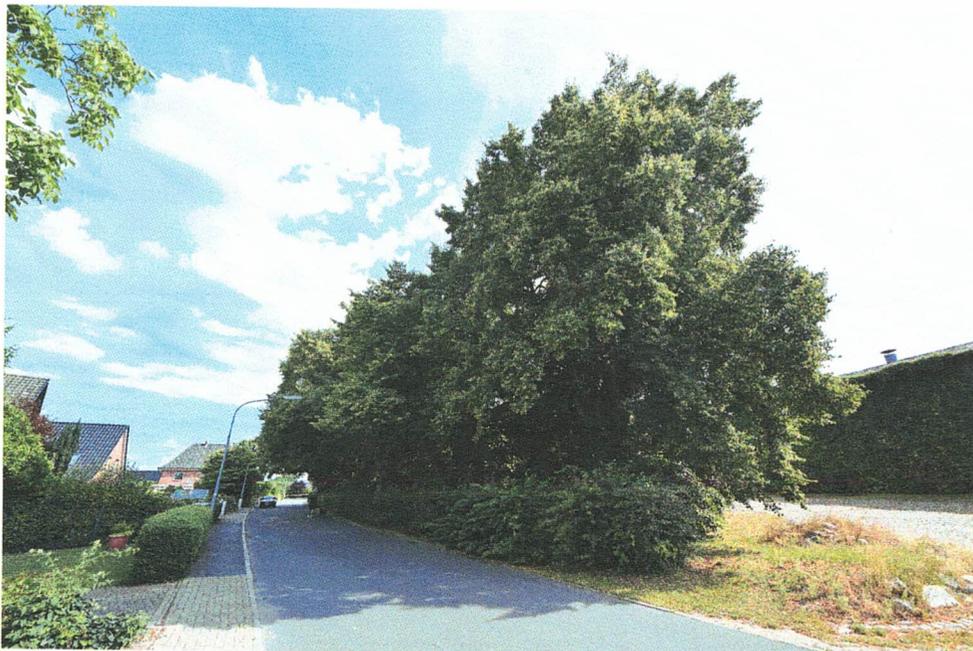
Lindenreihe von Süden, Bilddarstellung von Straße und der im Unterstand vorhandenen Weißdornhecke

Verbleiben sollte auch die im Unterstand zur Straße vorhandene Weißdornhecke, die ebenfalls eine räumlich trennende, abschirmende Funktion erfüllt.

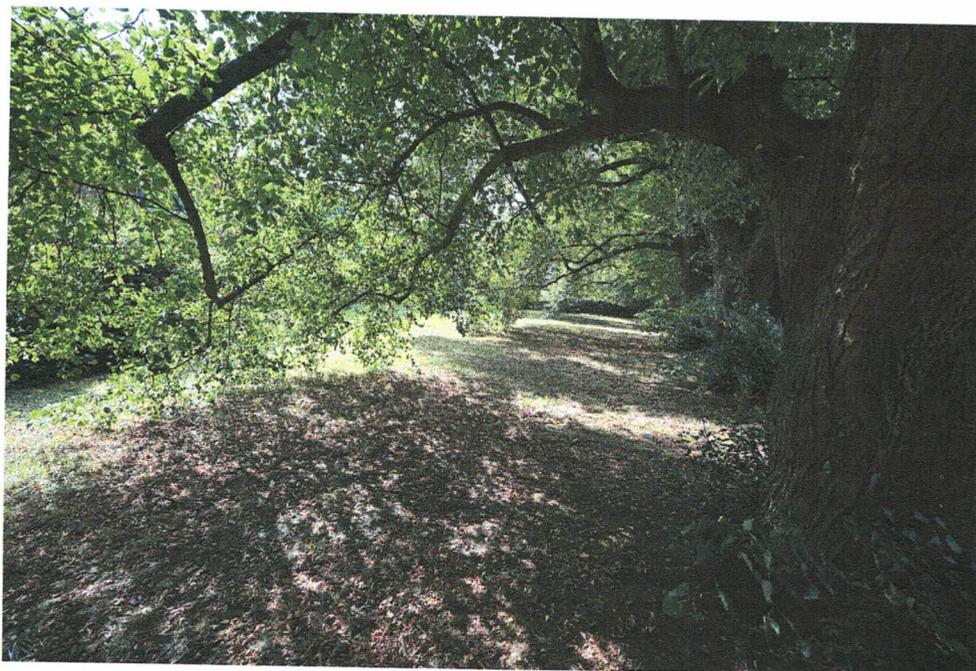
Zu erhaltende Schleppastbildung mit dem Ziel der Förderung der Schattengare im Wurzelraum der Alt-Linden

Die durch den Voreigentümer bewusst belassenen Schleppäste in Richtung der Hofstelle, welche sich auch beschattend für den Wurzelraum der Linden auswirken, sollten sowohl zur Förderung der Schattengare und auch zur Reduzierung der Bodentrocknung verbleiben.

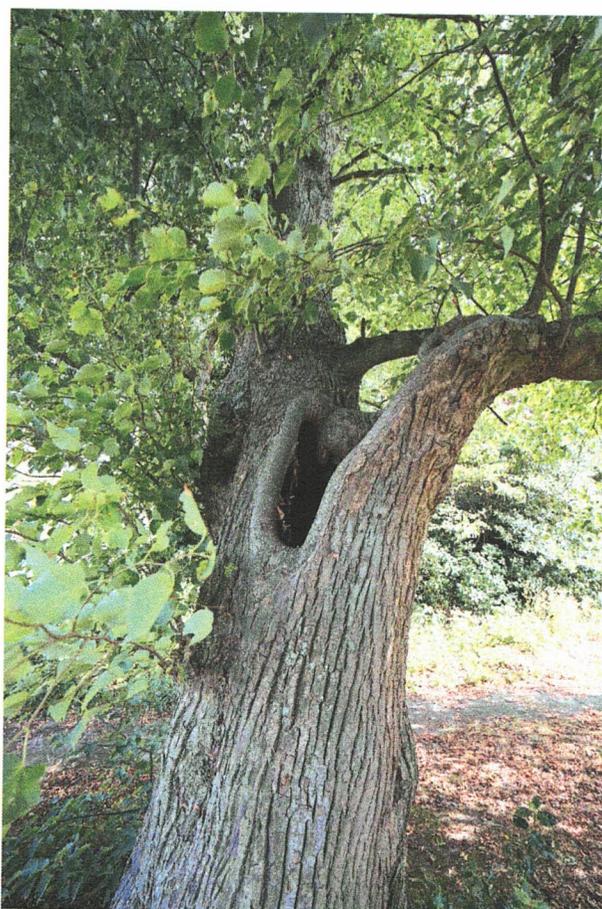
Potentielle Habitatstrukturen für höhlenbewohnende Tierarten

Nach Angabe von Herrn Biehl wird die Lindenreihe regelmäßig durch den Waldkauz besiedelt, so dass den Altbäumen auch im Hinblick auf den Artenschutz eine bedeutsame Funktion zukommt.
