Gemeinde Lasbek

Ellerau, den 15.09.2023

öG 2023-0131

## **Aufnahme, Untersuchung und Bewertung von 3 Stieleichen und Beschreibung von Baumschutz- und Sicherungsmaßnahmen für „Bebauungsplan Nr. 12 Ortsmitte Gemeinde Lasbek“**

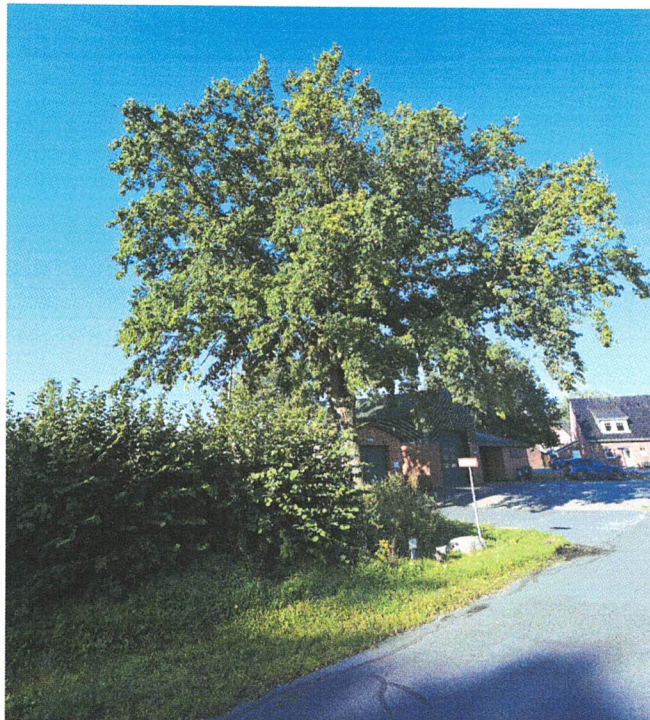
### 4.1. Baum-Nr. 1

Etwas ausladende Astentwicklungen, leicht trichterförmig, wobei Zugspannungsrisse im Bereich der Seitenäste als Hinweis auf Beeinträchtigung der Bruchsicherheit nicht vorliegen. Im Kronenraum befindet sich geringes Totholz, auch ist das Lichtraumprofil im Zufahrtbereich Gerätehaus nicht gegeben.

| nach Roloff (0-3): | 1, erkennbar an weitgehend voller Laubentwicklung, die jedoch in Teilen etwas kleinlaubig ist. |

| Bruchsicherheit Krone: | Im Bereich der Stammkopfebene eingeschränkt |

| Maßnahmenempfehlung: | <u>Baumpflegerisch:</u><br>Herstellung Lichtraumprofil im Zufahrtsbereich Gerätehaus auf ca. 5 m. Weiterhin Einbau eines dyn. Kronensicherungssystems bestehend aus 2 diagonal d. h. über Kreuz eingebauten Sicherungsseilen, z. B. System „Arboa“ oder „Kopra“ gem. ZTV-Baumpflege eingebaut in ca. 2/3 der Kronenhöhe, jeweilige Bruchlastaufnahme 2 t, dyn.<br><u>Planung:</u><br>-Offenen Baumschutzbereich oberhalb der Wiesenfläche und des Knickwalls vor Beginn jedweder Bautätigkeit einschl. Erdbau aufbauen und während der gesamten Bauzeit vorhalten.<br>-die offene Kronentrauffläche der Eiche für bauliche Änderung (Versiegelung, Auffüllung, Abgrabung) mit 3m Mindestabstand von Stammmitte nutzbar. Hierbei in Anwesenheit des qualifizierten Baumpflegers das Kofferbett ausschließlich mit Erdsauger herstellen. Hydraulische Erdbaumaschinen sind nicht zulässig!<br>Tragschichtaufbau aus baumverträglichem Material, d.h. durchwurzelbar (Hersteller: Z.B. Kompost + Erden, Hamburg). Deckschicht durchwurzelbar z.B. mit Natursteinen, Betonpflaster mit offener Fuge herstellen.<br>-offenen Wurzelraum Kronentraufe zzgl. 1,5 m während der Bauphase <u>mit stationärem Schutzzaun aus Holz schützen</u> |
| Dringlichkeit: | Baumpflege und Sicherungsmaßnahme: 2<br>Dringlichkeit für Schutz: nach Baufortschritt |

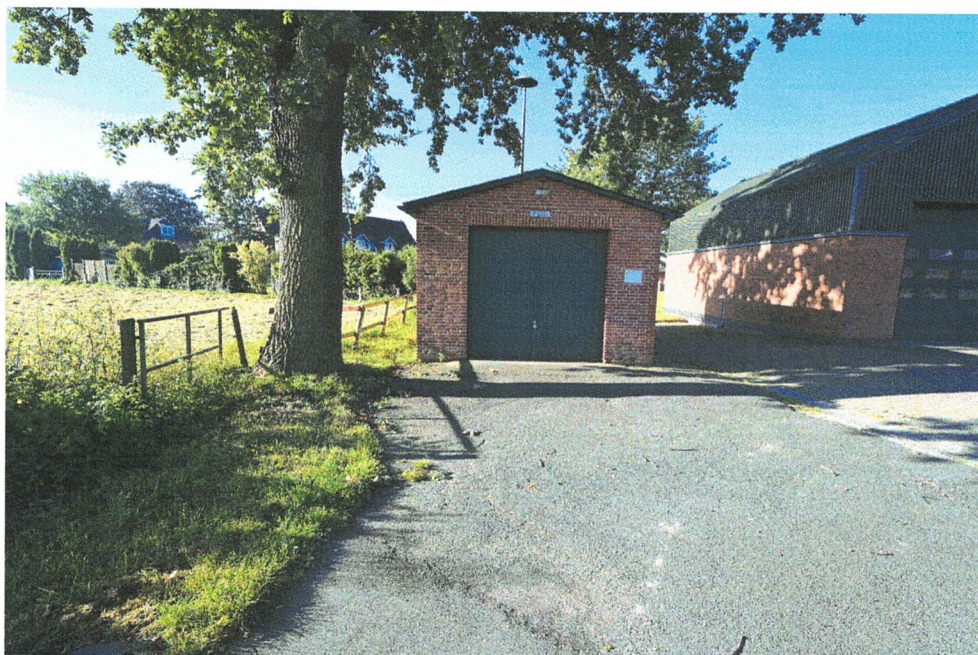
**Wurzelbereich:** Mit ca. 0,5 m Abstand alte Asphaltfläche mit lokalen Aufbrüchen des Deckschichtbelages als Hinweis auf eine vorliegende Unterwurzelung. Restfläche offen, unversiegelt als landwirtschaftlich genutzte Wiese

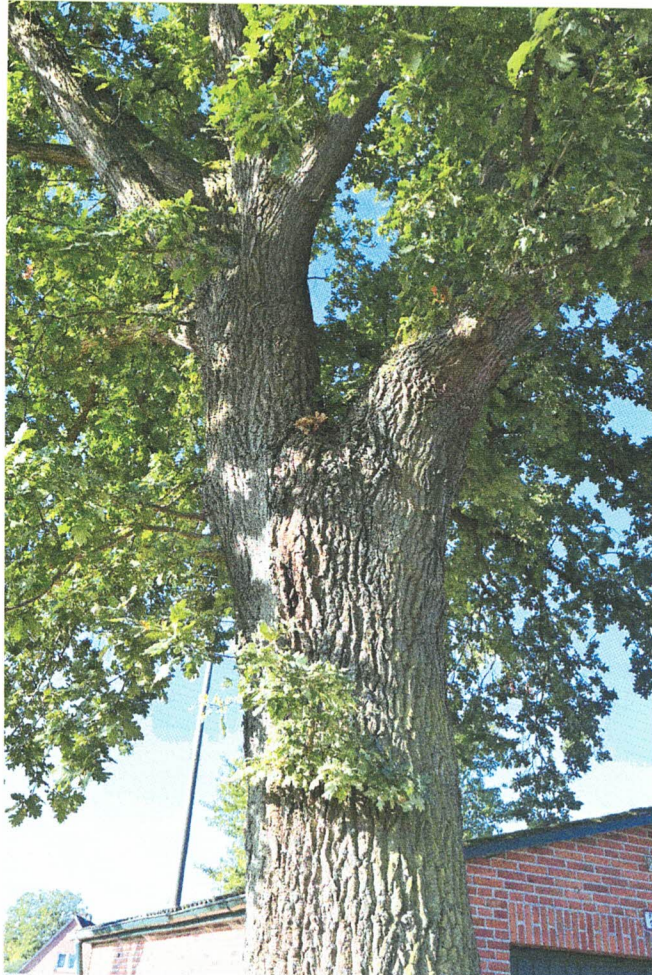
Richtung Nordosten überwallte Rissbildung als Hinweis auf vorliegende Dynamik.

Bei dem Baum wird die Installation einer Kronensicherung zur Vermeidung eines baumzerstörenden Kronenbruchs in der Stammkopfebene erforderlich. Eine solche vorbeugende Sicherungsmaßnahme ist als Routineleistung in der Baumpflege einzustufen.

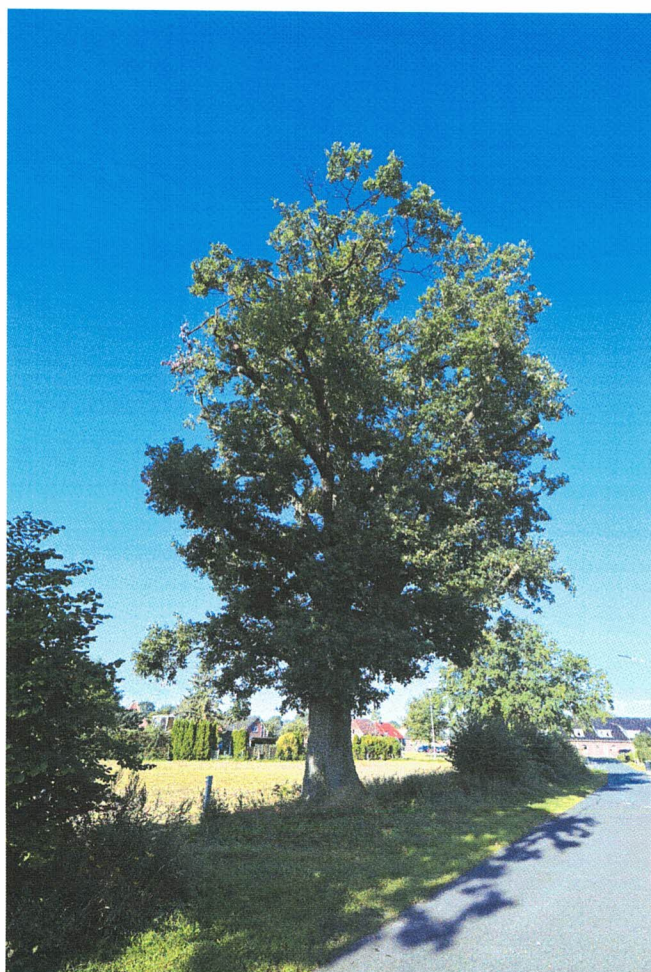
## 4.2. Baum-Nr. 2

| Kronenaufbau: | Ausgehend Stammkopf arttypisch mehrstämmig. Ursprünglicher Habitus nach Einkürzung um ca. 30 % des Kronenvolumen nicht mehr gegeben |

Nach erfolgter Einkürzung hat sich eine erfreuliche Regeneration eingestellt. Im Kronenraum sind einzelne tote Aststummel erkennbar, die sich jedoch nicht auf die Bruchsicherheit des Baumes auswirken.

| Maßnahmenempfehlung: | <u>Planung:</u><br>-Offenen Baumschutzbereich oberhalb der Wiesenfläche und des Knickwalls vor Beginn jedweder Bautätigkeit einschl. Erdbau aufbauen und während der gesamten Bauzeit vorhalten.<br>-die offene Kronentrauffläche der Eiche nicht für bauliche Änderung (Versiegelung, Auffüllung, Abgrabung) nutzen. |
| Dringlichkeit: | Umsetzung nach Baufortschritt |

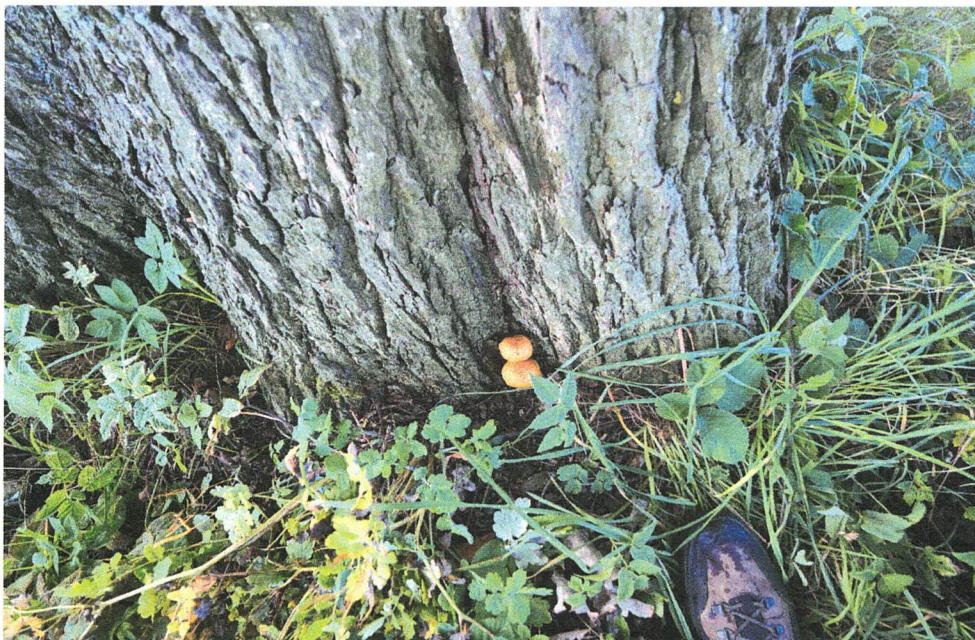
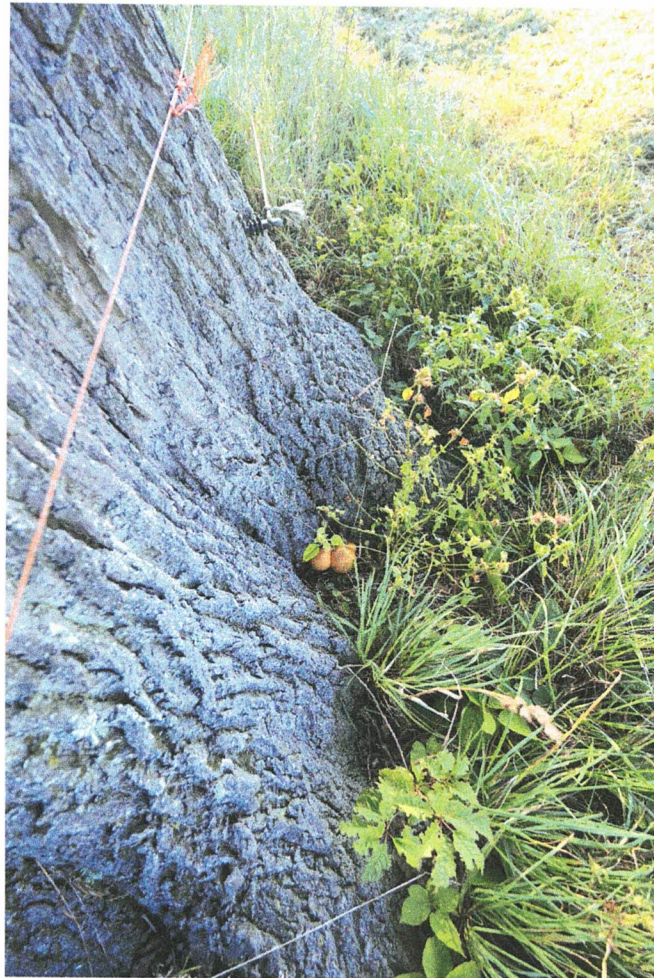
| Wurzelbereich/ Stammfuß: | Zwischen Wurzelanläufen finden sich lokal Fruchtkörper des honiggelben Hallimaschpilzes. |

Der Hallimasch wächst sowohl saprophytisch als auch parasitär bei geschwächten Bäumen, wobei in der parasitären Wirkung zunächst das Kambium abgebaut wird und nachfolgend eine Weißfäule im Splintholzgewebe entsteht. Als Ergebnis der Schonhammeruntersuchung sind jedoch keine Hinweise in Form eines dumpfen, dunklen Klangbildes feststellbar, die auf einen Abbau des Bastgewebes hindeuten könnten. Insoweit ist derzeit anzunehmen, dass der Holzabbau saprophytisch stattfindet, in dem z. B. totes Borkengewebe abgebaut wird.

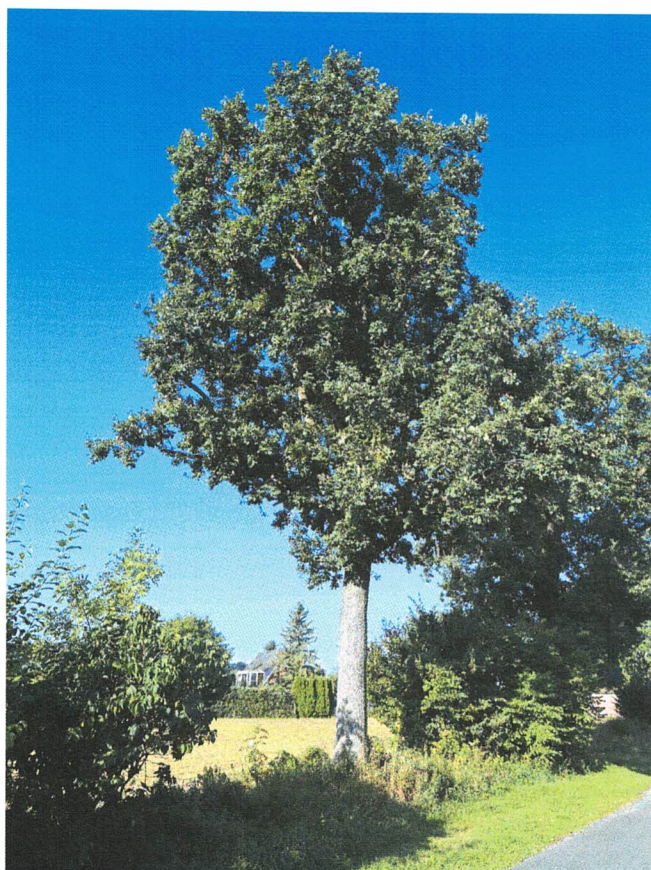
## 4.3. Baum-Nr. 3

| <b>Kronenentwicklung:</b> | Krone wurde leicht, d. h. um etwa 10 % eingekürzt, arttypische Entwicklung noch gegeben und auch zukünftig wieder herstellbar |

| <b>Krone:</b> | Kleinflächige Schnittstellen bei vollem Laubaustrieb, dichtkronig |

**Maßnahmenempfehlung:** Planung:  
-Offenen Baumschutzbereich oberhalb der Wiesenfläche und des Knickwalls vor Beginn jedweder Bautätigkeit einschl. Erdbau aufbauen und während der gesamten Bauzeit vorhalten.  
-die offene Kronentrauffläche der Eiche nicht für bauliche Änderung (Versiegelung, Auffüllung, Abgrabung) nutzen.

**Dringlichkeit:** Umsetzung nach Baufortschritt
