## **B-Plan 107, Bad Oldesloe**

### **Sanierungskonzept im Rahmen des B-Planverfahrens 107**

**Berichtsnummer:** 589-13

**Datum:** Hamburg, den 11. Oktober 2014

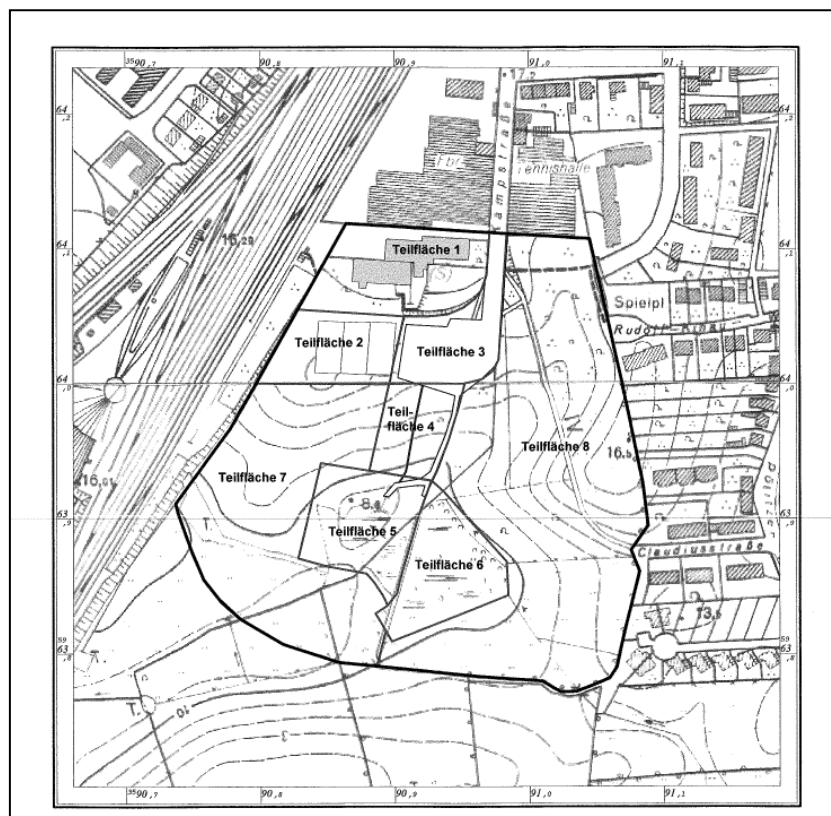
**Abbildung 1: Übersicht über das Untersuchungsgebiet und die Abgrenzungen der Teilflächen**

➤ **Teilfläche 1:**

Teilfläche im Norden: Bis 1921 wurden die vorhandenen Fabrikgebäude von einer Zuckerfabrik genutzt. Im Anschluss erfolgte von 1921 bis 1967 die Nutzung durch die ehemalige Farbenfabrik Folkens zur Herstellung und Mischung von Farbpigmenten.

➤ **Teilfläche 2:**

Teilfläche im Westen: Tennisplatz sowie Grünflächen.

➤ **Teilfläche 3:**

Teilfläche südlich der Fabrikgebäude: 1968 bis 1983 war dieser Bereich an die Fa. Readymix, Transportbeton verpachtet. Zu diesem Zweck wurden dort eine große Betonplatte und der betonierte Weg bis zum Absetzbecken / Versickerungsteich angelegt. Unterhalb der Betonplatte befinden sich Teile des ehemaligen Abwassergrabens (s. Teilfläche 4).

➤ **Teilfläche 4:**

Bereich zwischen Teilfläche 2 und der Geländesenke (Teilflächen 5 und 6): Hier befindet sich ein Abwassergraben, über den die Abwässer aus dem Herstellungs- bzw. Mischungsprozess in den ca. 160 m südlich der Firmengebäude Fa. Folkens in der Geländesenke gelegenen „Schlammteich“ eingeleitet wurden.

➤ **Teilfläche 5:**

Teilfläche mit dem „Schlammteich“: Hier befindet sich u.a. der in der Geländesenke gelegene „Schlammteich“, welcher zur Aufnahme von Abwässern aus der ehemaligen Produktion der Farbwerke diente. Der „Schlammteich“ wurde in der Geländesenke durch Aushub und Aufschüttung von Dämmen nördlich eines bestehenden Grabens angelegt und diente als Absetzbecken / Versickerungsteich.

➤ **Teilfläche 6:**

Bereich östlich bzw. südöstlich des „Schlammteiches“: Dieser Teilbereich in der Geländesenke wurde bis 1935 als Deponie genutzt. Es erfolgte die Einlagerung von wahrscheinlich überwiegend Hausmüll.

➤ **Teilfläche 7:**

Bereich östlich der Bahnlinie: Grün- und Brachfläche, wobei eine unmittelbare Nutzung der Teilfläche durch die Farbenfabrik aus den vorhandenen Unterlagen nicht abzuleiten ist.

➤ **Teilfläche 8:**

Bereich westlich der Wohnbebauung: Grün- und Brachfläche, wobei eine unmittelbare Nutzung der Teilfläche durch die Farbenfabrik aus den vorhandenen Unterlagen nicht abzuleiten ist.
