**Baumpflege, Garten-
und Landschaftsbau**

**Ergebnisprotokoll der Baumkontrollen an 13 Bäumen
in der Fördestr. 51 in Flensburg sowie von zwei Wurzelsuchgräben vor dem Grundstück**

Handewitt, 25. Februar 2022

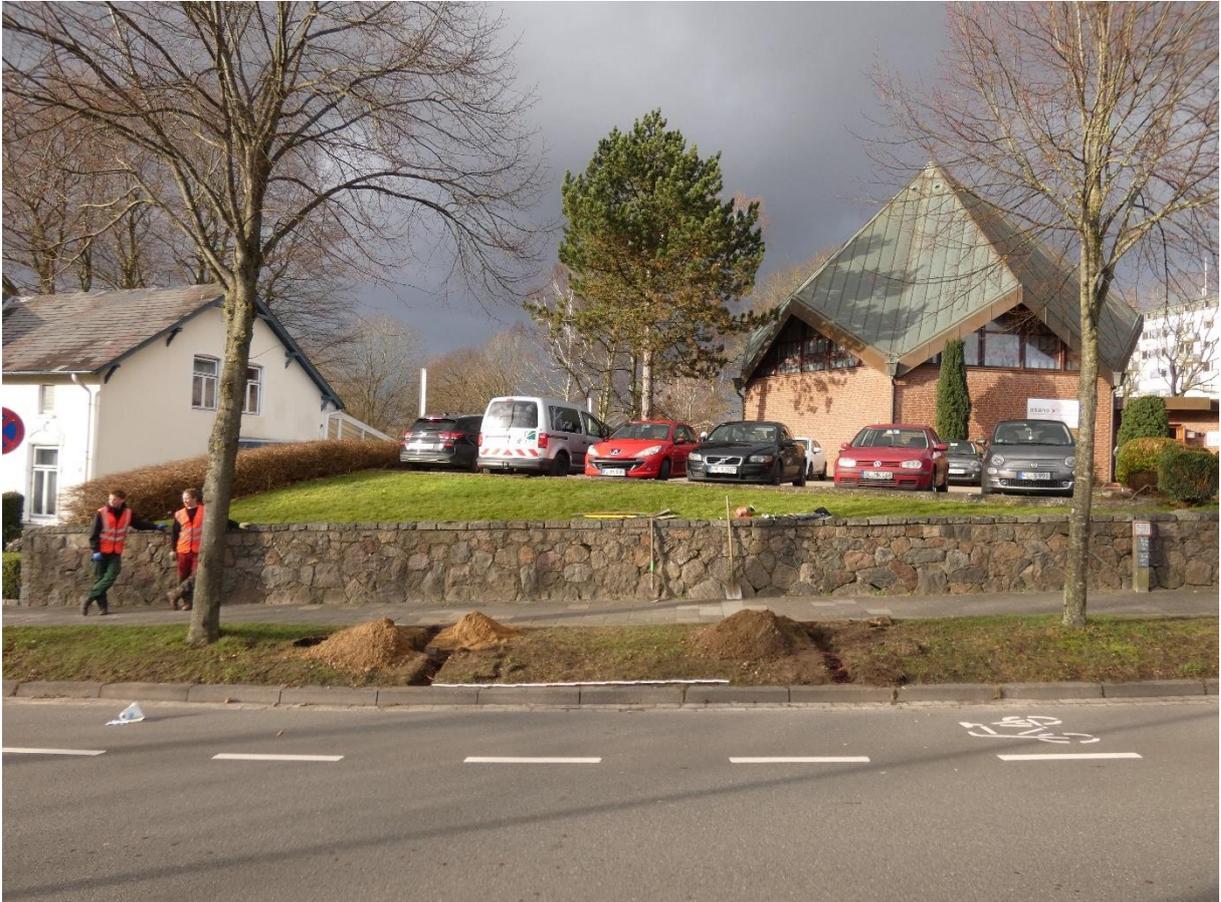
Im Zuge der Neubebauung des Grundstückes ist es angedacht, die zukünftige Grundstückszufahrt Richtung Westen zu verlegen. Da in diesem Bereich jedoch Straßenbäume der Stadt die Straße säumen, sollte mittels Wurzelsuchgrabungen geprüft werden, ob eine Verlegung der Einfahrt zwischen die Bäume Nr. 840 und 850 möglich ist, ohne die Bäume nachhaltig zu schädigen.

Zu diesem Zweck wurden zwischen den genannten Bäumen nach Vorgaben des Auftraggebers zwei Wurzelsuchgräben angelegt (Abb. 2). Diese sollten in einem Abstand von 4 m mittig zwischen die beiden Bestandsbäume gelegt werden. Vor Ort wurde ein Pflanzabstand zwischen den Bäumen von 9,50 m ermittelt. Dementsprechend wurden die Suchgräben in einem Abstand von 2,75 m von den Bäumen entfernt angelegt, wobei der Suchgraben jeweils Richtung Baum orientiert war. Die Tiefe der Suchgräben sollte 60 cm betragen. Die Suchgrabenlänge betrug jeweils 2,05 m und erstreckte sich quer durch den Grünstreifen.

Abb. 2: Lage der geplanten Zufahrt zwischen den Bäumen Nr. 840 (links) und 850 (rechts)

Abschließend kann gesagt werden, dass der Bau einer Zufahrt in diesem Bereich, deren Außenkante des Arbeitsbereiches 4 m nicht überschreitet, baumverträglich hergestellt werden kann. Da es sich um sehr junge Bäume handelt, ist auch das Herstellen eines nötigen Lichtraumprofils über die Jahre noch möglich. Es muss jedoch auch berücksichtigt werden,

dass durch den Unterbau und die Zufahrt selbst zukünftiger Wurzelraum der Bäume verloren geht. Da die Bäume an diesem Standort bereits jetzt einen mangelhaften Wurzelraum vorfinden, wiegt dieser zukünftige Verlust noch schwerer. Um hier einen Ausgleich zu schaffen, sollte der Unterbau der Zufahrt so erstellt werden, dass ein Wurzeleinwuchs unter der Zufahrt durch die Bäume möglich ist bzw. sogar aktiv gefördert wird.

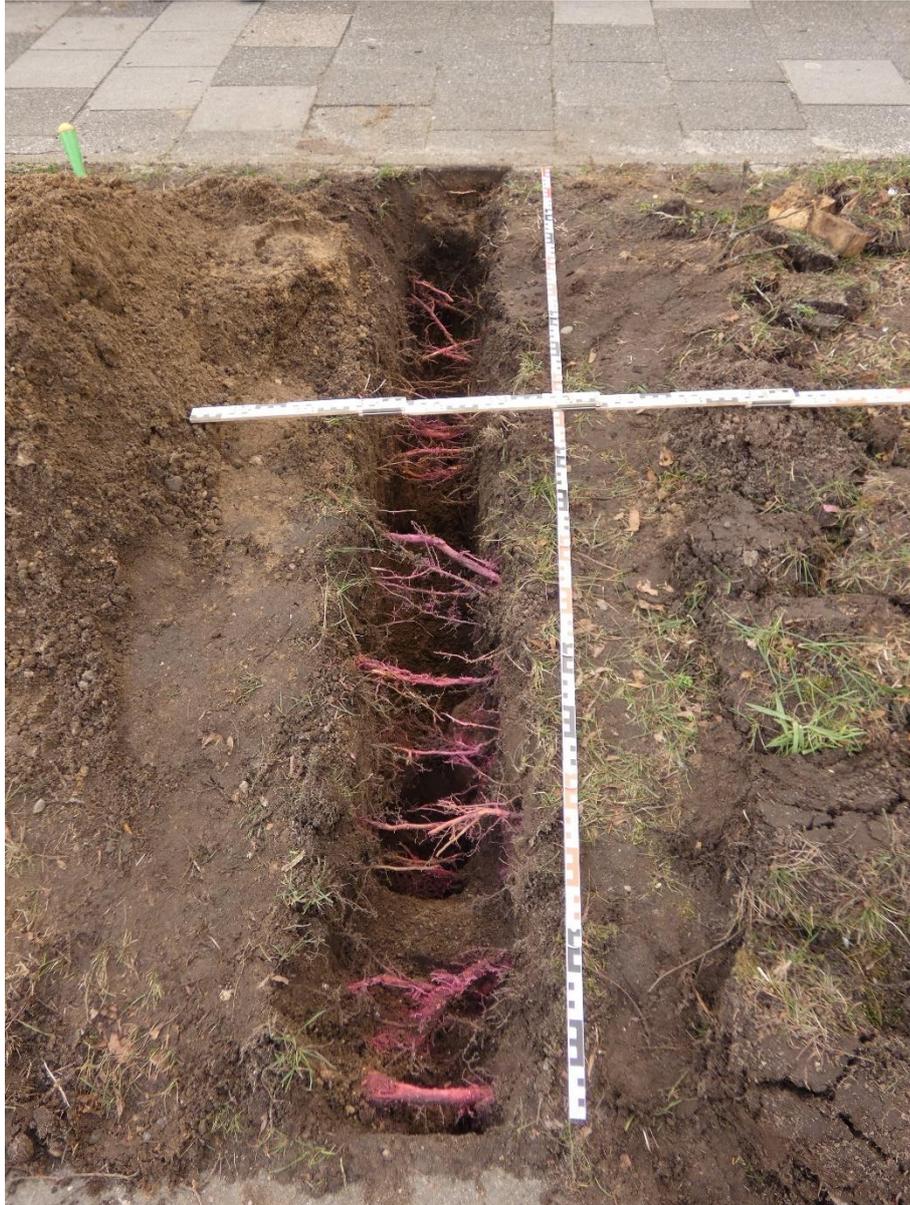
Am östlichen Baum (Nr. 850) wurde ein Oberbodenhorizont von ca. 15 cm Mächtigkeit vorgefunden. Der Wurzelhaupthorizont befindet sich in einer Tiefe von 10 bis 20 cm. Die dicksten Wurzeln hatten Durchmesser von 2 cm (Anzahl: 1) und 1,5 cm (Anzahl: 2). Die übrigen Wurzeldurchmesser betragen 0,5 bis 1 cm (Abb. 3).

Abb. 3: Östlicher Suchgraben vor Baum Nr. 850

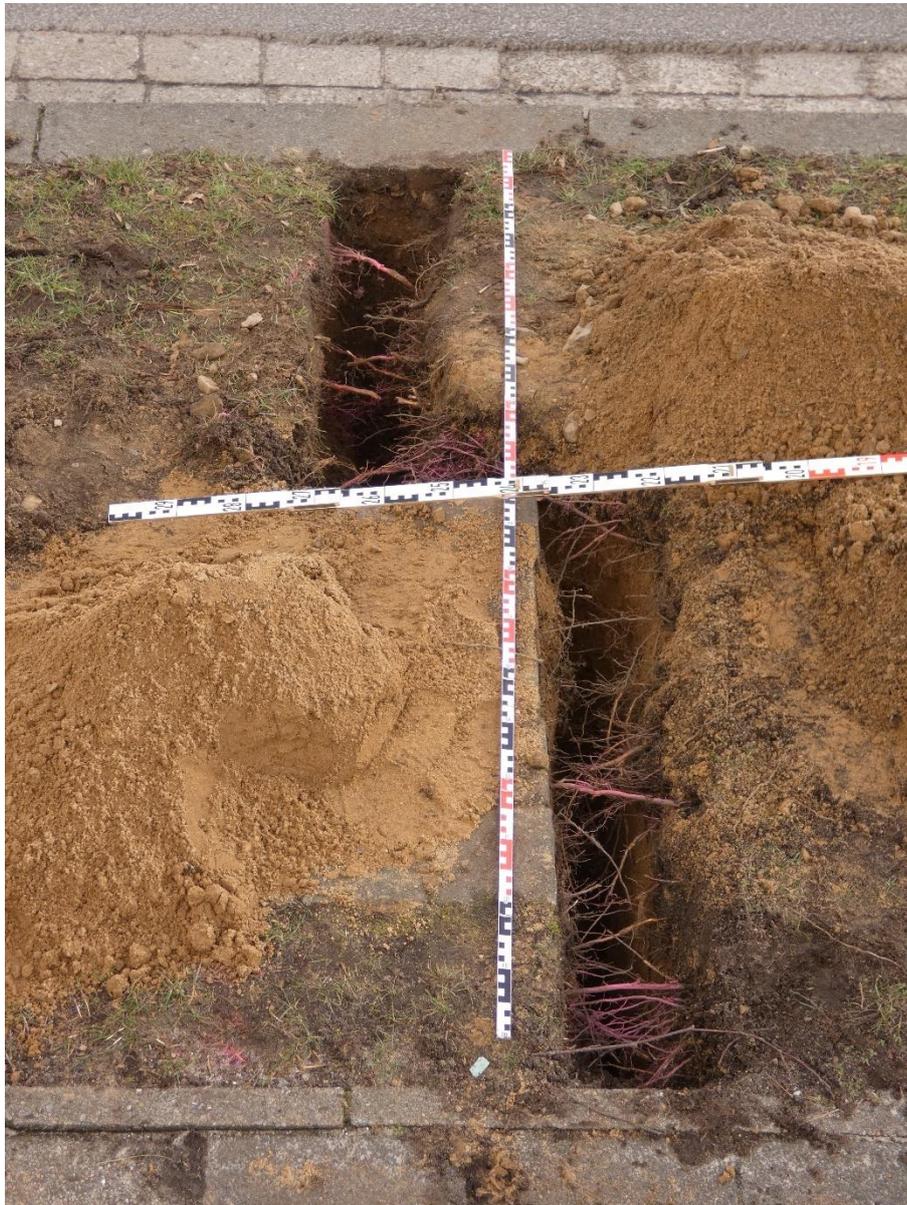
Am westlichen Baum (Nr. 840) verlief der Wurzelsuchgraben durch die Pflasterfläche eines Wasserschiebers. Aus diesem Grund wurde in diesem Bereich der Suchgraben in einem Z-Versprung an den Rand der Pflasterfläche Richtung Baum verschoben. Im Suchgraben wurde eine Oberbodenmächtigkeit von ca. 10 cm festgestellt und der Wurzelhaupthorizont liegt bei 5 bis 15 cm Tiefe. Die dicksten vorgefundenen Wurzeln hatten Durchmesser von weniger als 1 cm (Abb. 4).

Abb. 4: Westlicher Suchgraben vor Baum Nr. 840 mit Pflasterfläche des Wasserschiebers
(unten links unter dem Kieshaufen)
