### BAUMAUFNAHME

**BV 2124 Wedel, Im Winkel 26 (Fl. 50/66) in Wedel  
Ihr Auftrag vom 01.03.2024 auf mein Angebot vom 01.03.2024  
Baumaufnahme am 05.03.2024**

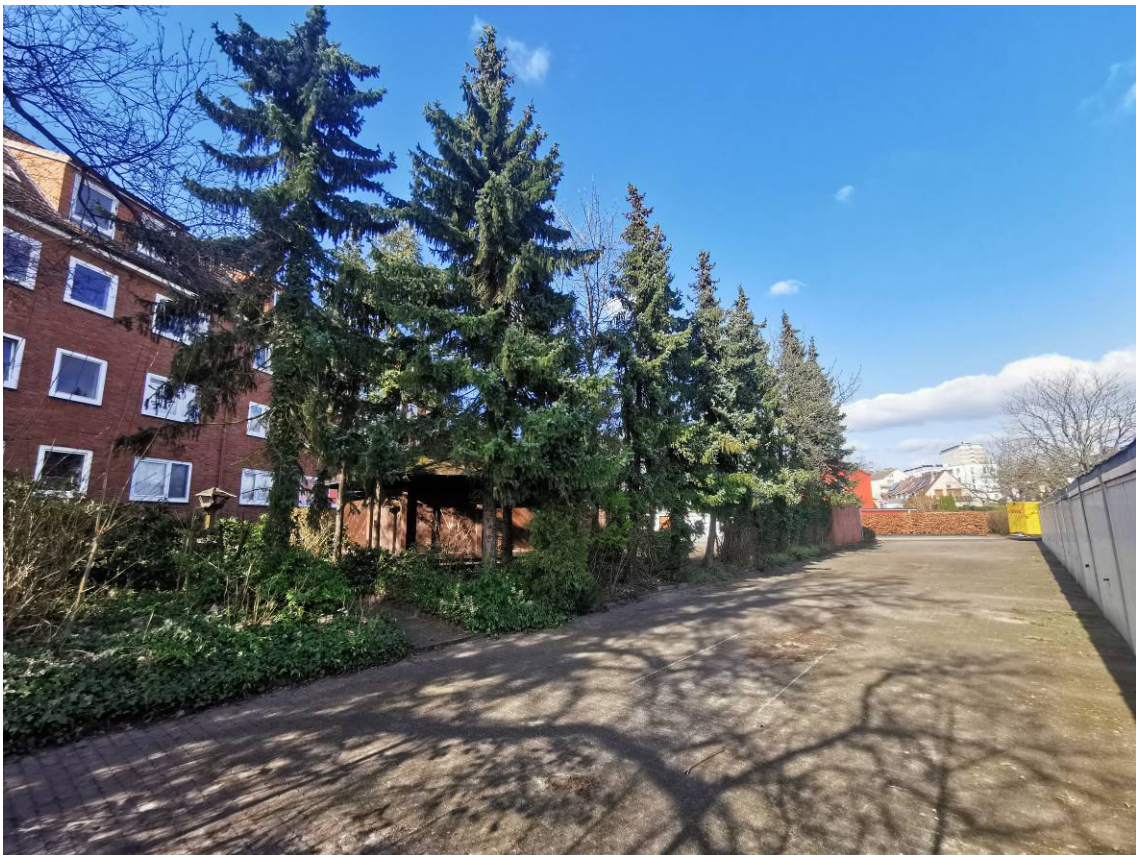
Entlang der westlichen Grundstücksgrenze befindet sich auf dem Nachbargrundstück eine Reihe aus serbischen Fichten mit vereinzelt Kirschbäumen dazwischen. Die Baumreihe wird als weniger erhaltungswürdig eingestuft. Da es sich jedoch um geschützte Nachbarbäume handelt, müssen diese zunächst im Rahmen der Planungen berücksichtigt werden.

**Fichtenreihe entlang der westl. Grundstücksgrenze**

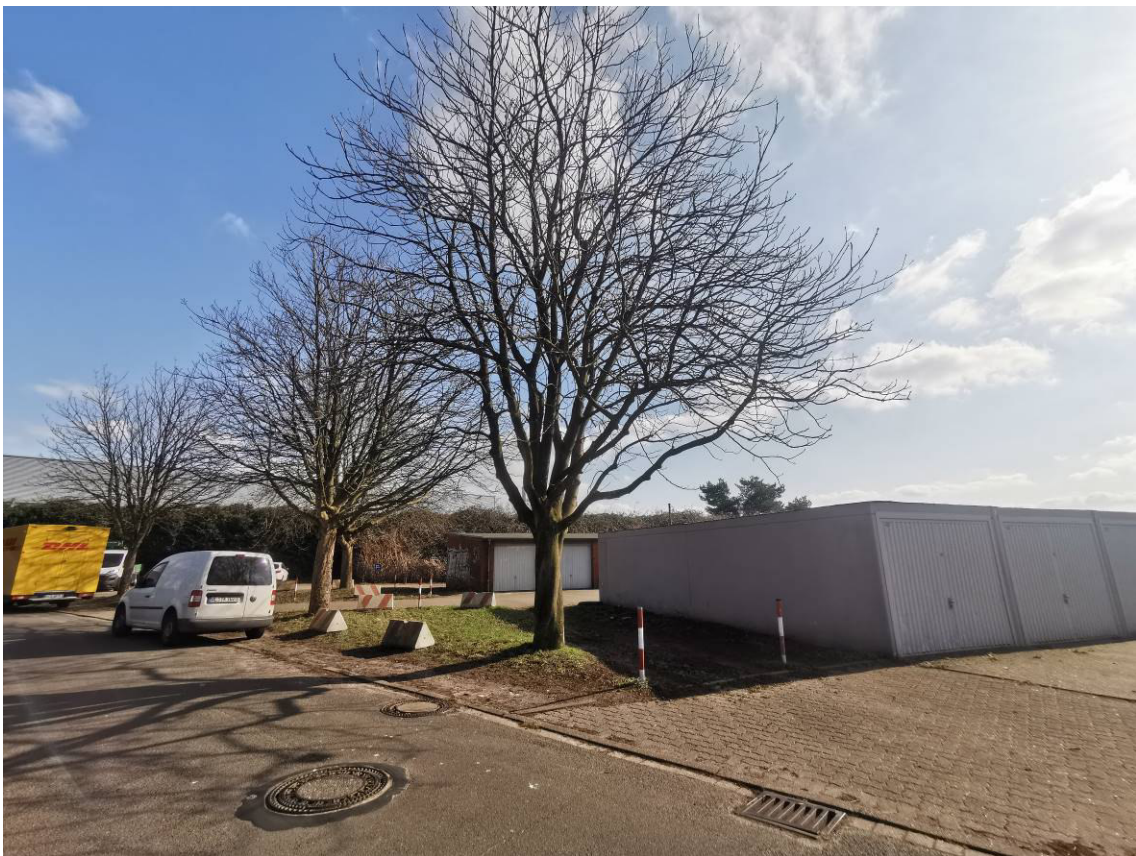
Die Baumaufnahme hat ergeben, dass sich am nördlichen Ende des geplanten Baufeldes vier Rosskastanien befinden. Gem. Planung handelt es sich dabei um öffentliche Bäume. Obwohl die Bäume im Zusammenhang mit ihrem Umfeld ein durchaus prägendes Element darstellen, wurden die Kastanien Nr. 1 – 3 aufgrund unterschiedlicher Beeinträchtigungen nur als bedingt erhaltungswürdig bzw. als nicht erhaltensfähig (Baum Nr. 3) eingeschätzt.

Die Kastanien Nr. 1 – 3 zeigen Symptome, die auf einen Befall mit dem Bakterium *Pseudomonas syringae* pv. *aesculi* hindeuten. Dazu zählen u.a. schwarze Leckstellen an Stamm und Krone sowie aufplatzende Rindenpartien mit dahinterliegender Nekrosen. Zudem zeigt sich je nach Fortschritt des Befalls in der Regel eine schütterere Belaubung sowie eine Laubaufhellung in der Krone. Dies konnte jedoch im unbelaubten Zustand nicht ermittelt werden.

Grundsätzlich besteht die Möglichkeit, dass vitale Rosskastanien den Befall relativ eng abschotten können. Jedoch zeigt sich bereits an der Kastanie Nr. 3, dass der Befall bereits deutlich vorangeschritten ist und die Widerstandsfähigkeit des Baumes stark beeinträchtigt ist. Zudem zeigt sich am Stammfuß des Baumes der Brandkrustenpilz, der auf zusätzliche Beeinträchtigungen im Wurzelraum hindeutet und eine erhebliche Beeinträchtigung der Standsicherheit verursachen kann.

Gem. den Ergebnissen der Baumaufnahme ist der Wurzelraum der Rosskastanien stark verdichtet und wird bzw. wurde teilweise von Autos befahren. Es wurden oberflächennahe Wurzeln mit erkennbaren Rindenschäden festgestellt. Die ungünstigen Bodenverhältnisse stellen somit einen zusätzlichen negativen Faktor in der Bewertung des Baubestandes dar.

**Kastanien Nr. 1 – 4 an der nördlichen Grundstücksgrenze**

Im Bezug zur geplanten Baumaßnahmen gilt es nun abzuwägen, ob der Erhalt der Bäume zulasten einer deutlichen Einschränkung des Baufeldes verhältnismäßig ist. Aus Sicht des Unterzeichners wird unter Berücksichtigung des vorgefundenen Schadbildes, eine Fällung zugunsten einer nachhaltigen Neupflanzung empfohlen.

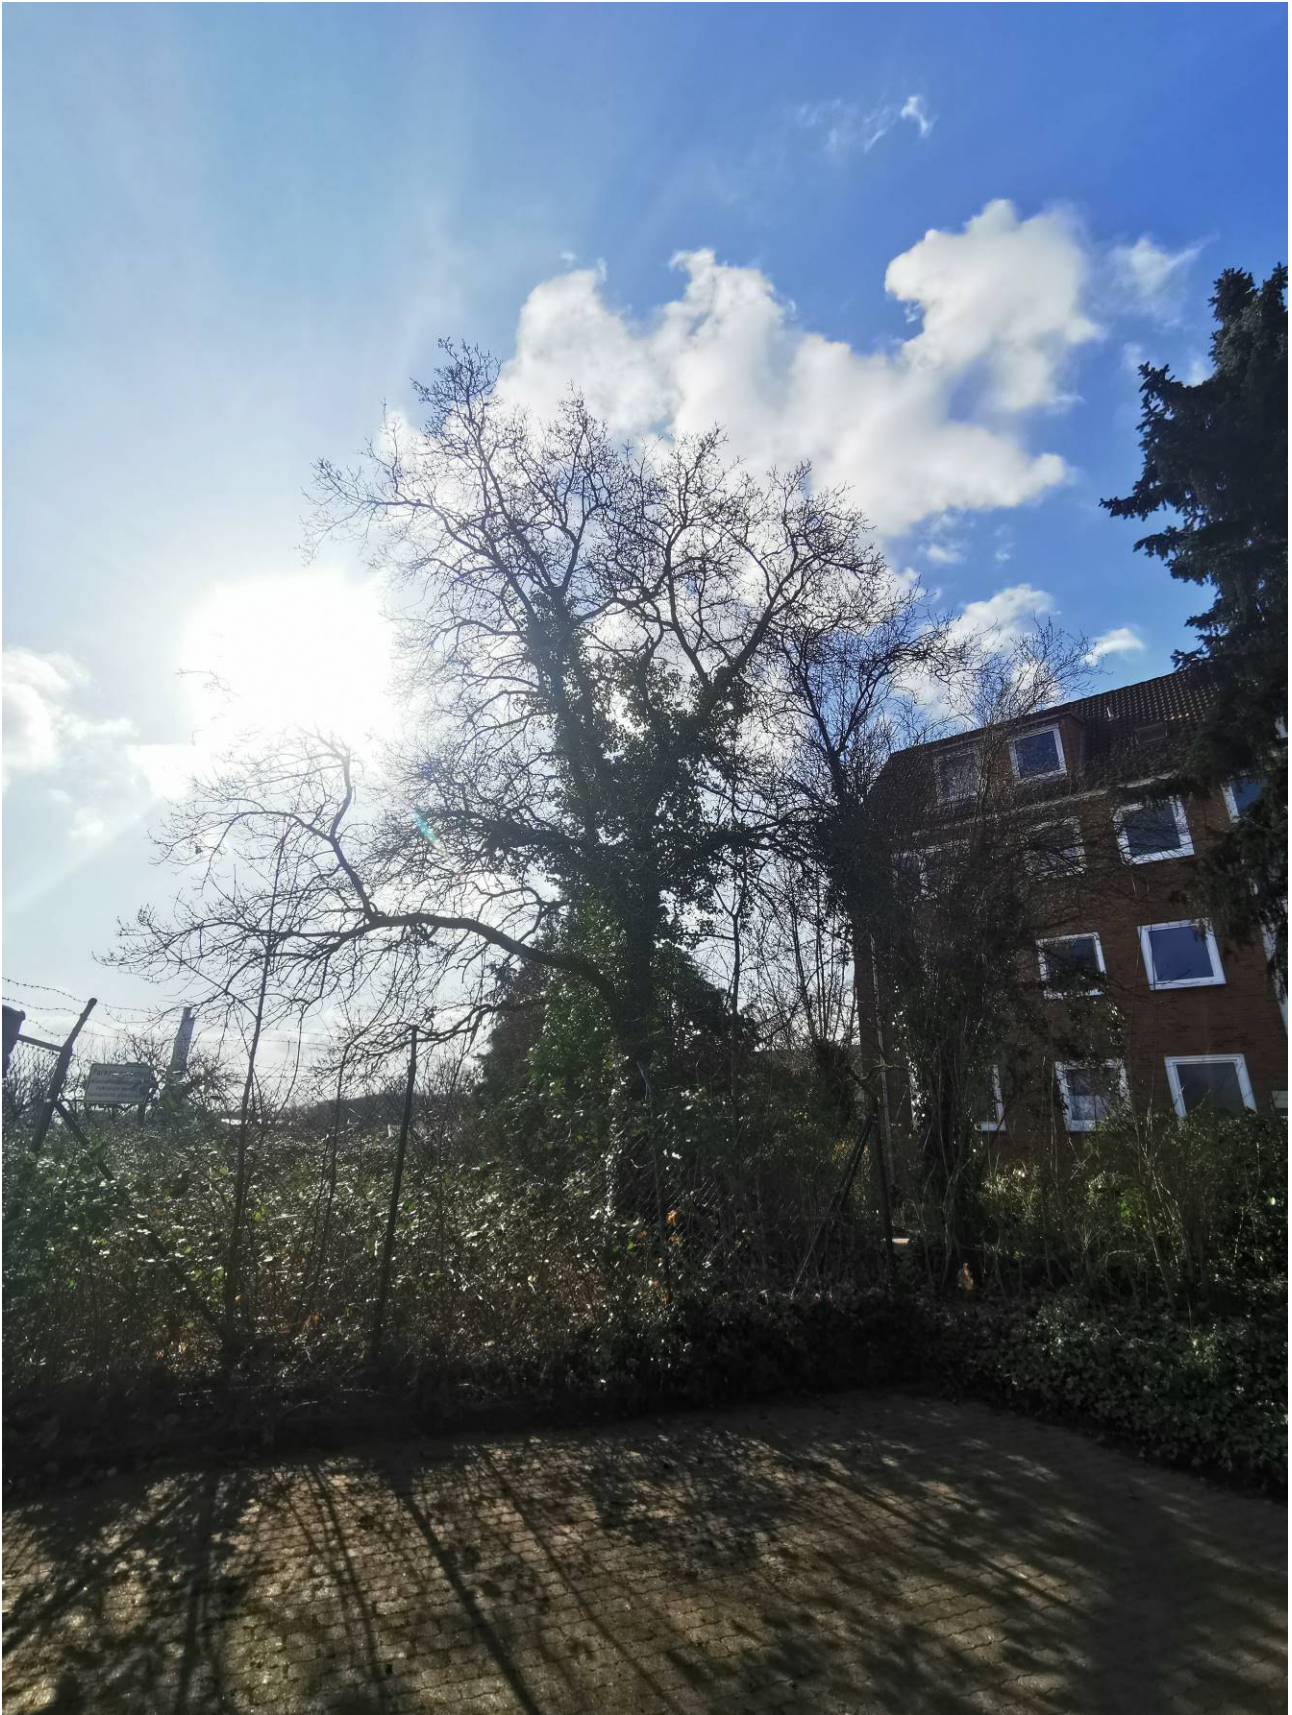
Im rückwärtigen Grundstücksteil befindet sich die Eiche Nr. 5. Trotz des erkennbaren Pflegerückstandes, konnte keine maßgebliche Beeinträchtigung am Baum festgestellt werden. Es wird jedoch einschränkend darauf hingewiesen, dass durch den Efeubewuchs und den dichten Unterbewuchs mit Brombeeren, der Baum nicht vollständig einsehbar war.

Auf Grundlage der Baumaufnahme wird die Eiche als erhaltungswürdig eingestuft. Eine besondere ortsbildprägende Funktion konnte jedoch nicht nachgewiesen werden.

**Stieleiche Nr. 9 im rückwärtigen Grundstücksteil**
