INSTITUT FÜR
BAUMPFLEGE
H A M B U R G

**Gutachten zur baumbiologischen Untersuchung
einer Eiche auf dem Grundstück Marktstraße 5
in 25451 Quickborn**

Projekt-Nr. 41-21-04-100

27. Mai 2021

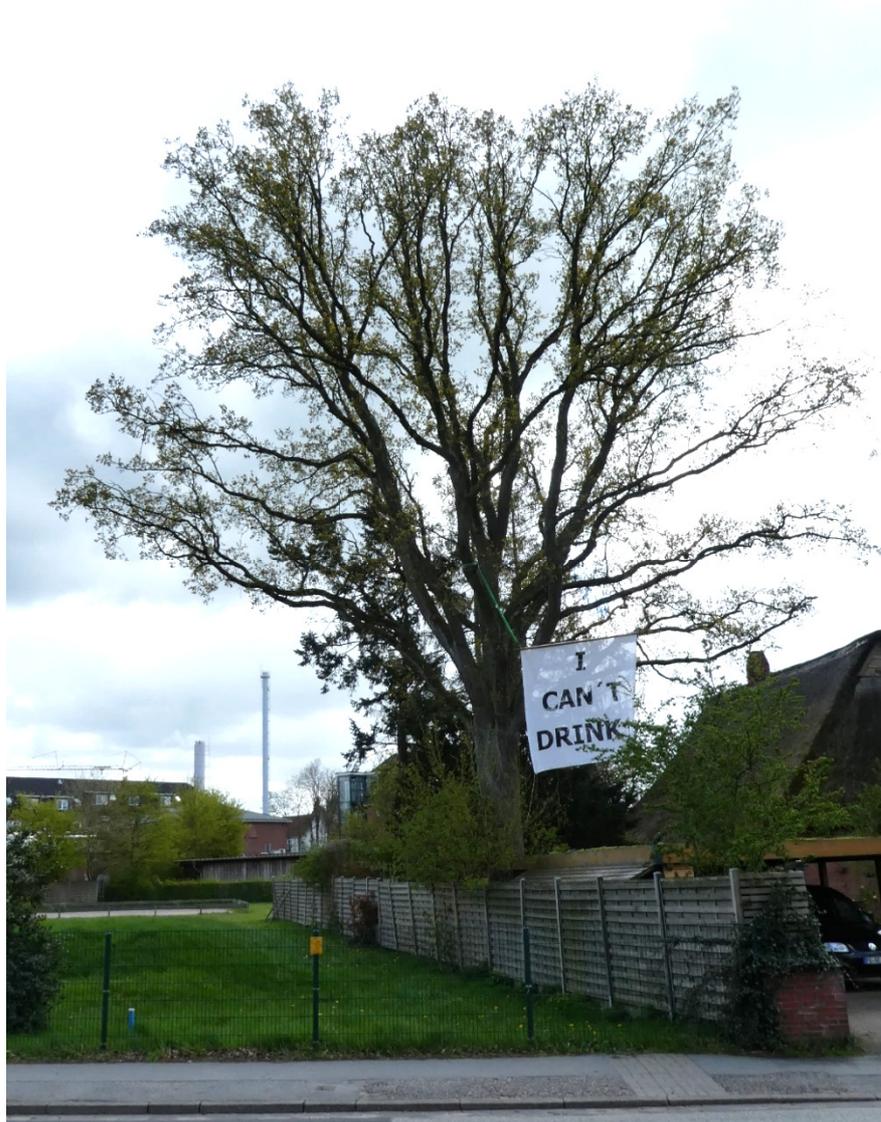
Die Eiche steht auf dem Grundstück Marktstraße 5 in Quickborn direkt an der Grundstücksgrenze zum Grundstück Marktstraße 1 bis 3 (Abb. 1). Sie hat einen Stammdurchmesser von 1,01 m in 1 m Höhe und einen Kronendurchmesser von ca. 20 m. Die Eiche steht etwa 1,5 m entfernt zur Grenze und bis zum Stammmittelpunkt sind es etwa 2 m. Der Baum überragt daher das Nachbargrundstück Nr. 1 bis 3 um ca. 9 m.

Die Eiche befindet sich in einem für ihr Alter und ihren Standort guten Vitalitätszustand. Die Krone weist leichte Lücken auf und wurde gemäß Aussage des Baumeigentümers vor ca. 3 bis 4 Jahren durch einen ortsansässigen Baumpfleger gepflegt. Inzwischen hat sich erneut Totholz in der Krone gebildet. Hinsichtlich des gesamten Zustands ist der Baum als erhaltenswürdig anzusprechen. Er hat eine ortsbildprägende Funktion und gestaltet sowohl das Grundstück auf dem er steht als auch seine Umgebung.

Abb. 1: Die Eiche steht direkt an der Grundstücksgrenze

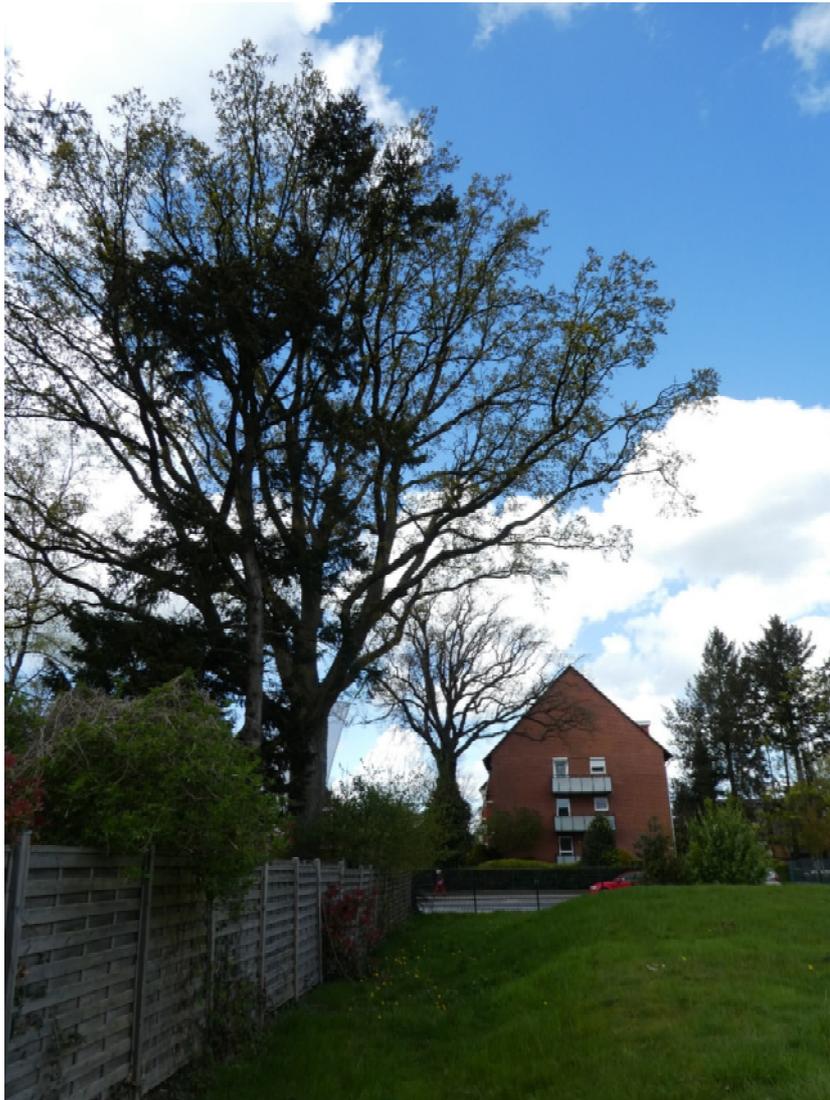
Derzeit befindet sich im äußeren Wurzelbereich des Baumes auf dem Grundstück Marktstraße 1 bis 3 bereits seit mehreren Jahren eine größere Erdmiete

(Abb. 2). Diese wurde laut Aussage des Baumeigentümers hier aufgeschüttet als im hinteren Bereich dieses Grundstückes ein Parkplatz gebaut wurde. Die Erdmiete besteht somit augenscheinlich aus Oberboden, stellt jedoch eine Übererdung oder Überfüllung von Teilen des Wurzelbereiches dar. Inwieweit hierdurch Schäden an dem Baum entstanden sind ist fraglich. Insgesamt ist die Vitalität des Baumes als durchaus alters- und standorttypisch anzusehen. Jedoch sind augenscheinlich in den vergangenen Jahren immer wieder Eingriffe in den Wurzelbereich des Baumes erfolgt, und zwar sowohl auf dem Grundstück des Baumeigentümers als auch auf dem Grundstück Marktstraße 1 bis 3. Gemäß den zur Verfügung gestellten Unterlagen sind hier neben der Erdablagerung mehrere Leitungsverlegungen im Wurzelbereich erfolgt. Die Wurzelsuchgrabung des Gartenbauingenieurs Thomsen ergab sehr deutlich, dass an der Eiche Altschäden im Wurzelbereich vorliegen. Der Baum hat diese aber durch Wurzelneubildung in Teilen kompensiert und er hat sich den Boden- bzw. Wurzelbereich auf dem Grundstück Marktstraße 1 bis 3 wieder erschlossen.

Abb. 2: Im Wurzelbereich der Eiche lagert schon längere Zeit eine erhebliche Menge an Oberboden (Erdmiete)
