Beurteilung des Baumbestandes auf Grundlage der geplanten Bebauung der  
Flurstücke 17/39, 17/36 & 17/37 am Parkgrund in Schenefeld

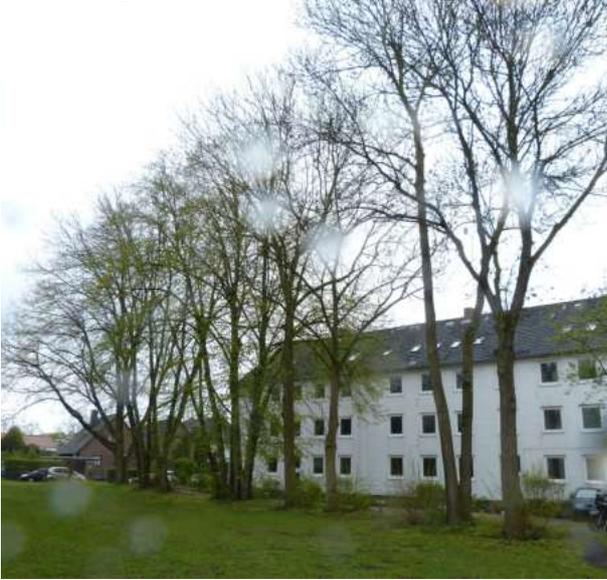
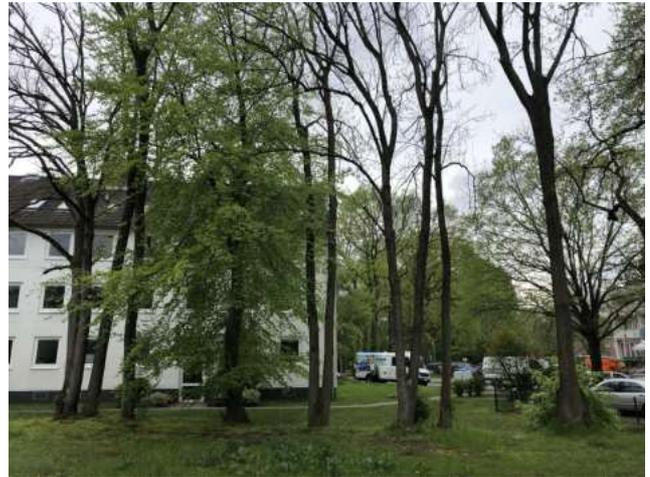
- In der Baumreihe, die von Süden nach Norden verläuft (siehe Abb. 1&2), zwischen den beiden Flurstücken befinden sich 33 Bäume, wovon 17 Eschen und 8 Linden den Großteil ausmachen. Die Baumreihe funktioniert als Gesamtgefüge und würde durch die Entnahme einzelner bzw. mehrerer Bäume erheblich geschwächt werden. Viele der Bäume sind doppel- oder mehrstämmig und haben aufgrund von V-Zwieselbildung (siehe Abb. 5&6) eine schlechte Stammanbindung und dadurch eine erhöhte Bruchgefahr, besonders wenn das Gesamtgefüge durch die Entnahme einzelner Bäume geschwächt wird. Die Eschen werden seit Jahren durch den Pilz *Hymenoscyphus pseudoalbidus* massiv in ihrer Verbreitung und Entwicklung beeinträchtigt, deshalb ist davon auszugehen, dass kurz- bis mittelfristig die

Durch die Entfernung der Gebäude wird die gesamte Baumreihe freigestellt, wodurch sich die bisherigen Windverhältnisse komplett verändern, dies kann eine kurzfristige Auswirkung auf die Stand- und Bruchsicherheit der Bäume hervorrufen. Aufgrund der beschriebenen Rahmenbedingungen sind die Bäume als nicht erhaltungswürdig einzustufen.

Abb. 1: Südlicher Teil der Baumreihe

Abb. 2: Nördlicher Teil der Baumreihe

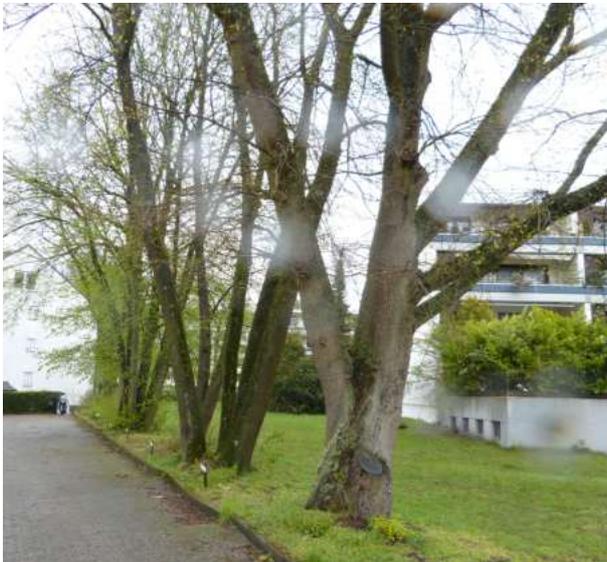
Bäume davon betroffen sein werden. Des Weiteren grenzt ein Großteil der Bäume westlich an die bestehenden Parkplatzflächen (Flurstückes 17/39) und östlich an die bisher unversiegelte Freifläche (Flurstückes 17/36) (siehe Abb. 3). Die zukünftige Versiegelung des Flurstückes 17/36 und die Entfernung und Neugestaltung der bestehenden Parkfläche würde einen erheblichen Eingriff in das Wurzelwerk und die zukünftige Wasser – und Nährstoffversorgung der Bäume bedeuten. Die Folgen der Standortveränderung sind für die Bäume nicht vorhersehbar, aber mit Sicherheit nicht förderlich für den langfristigen Erhalt des Baumbestandes. Dies gilt auch für die große Eiche, die sich am südlichen Anfang der Baumreihe befindet (siehe Abb. 4). Am Stammfuß befindet sich eine alte Schnittwunde von circa 40 cm, die teilweise überwallt wurde, die unteren Starkäste ragen in das Lichtraumprofil von 4,5 m hinein und müssten entfernt werden. Der östliche Stämmeling ist überlastig. Durch die Entfernung der angrenzenden Lindengruppe würde die Krone einseitig freigestellt werden. Die Krone müsste entsprechend stark eingekürzt werden.

Abb. 3: Parkplätze und Freiflächen

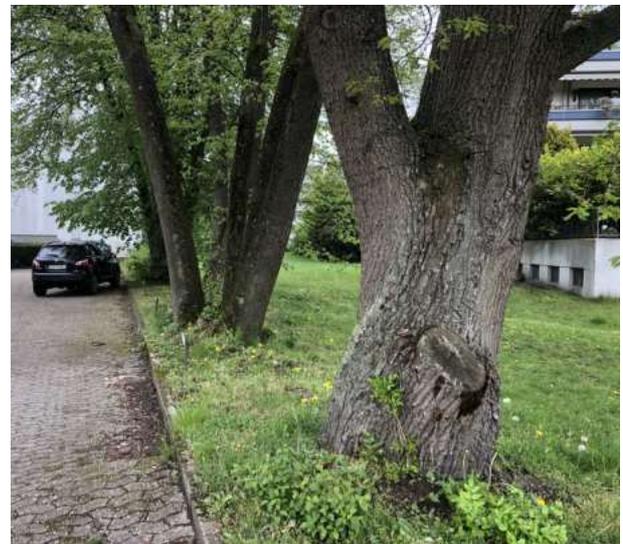
- Unmittelbar am Parkgrund, zwischen dem Fußweg und den dahinter liegenden privaten Parkplätzen befindet sich eine Eiche, die am Kronenansatz einen starken Schaden im Holzkörper, einen aufgerissener Zwiesel, aufweist. Aufgrund dieser Schädigung ist der Baum nicht erhaltungswürdig und sollte kurzfristig gefällt werden.

Abb. 4: Stammschaden an der Eiche.

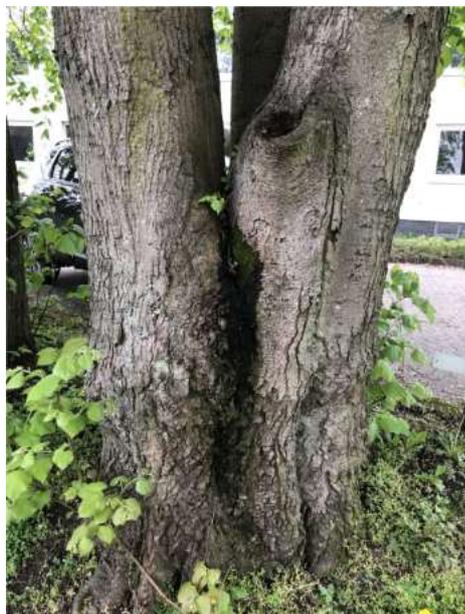
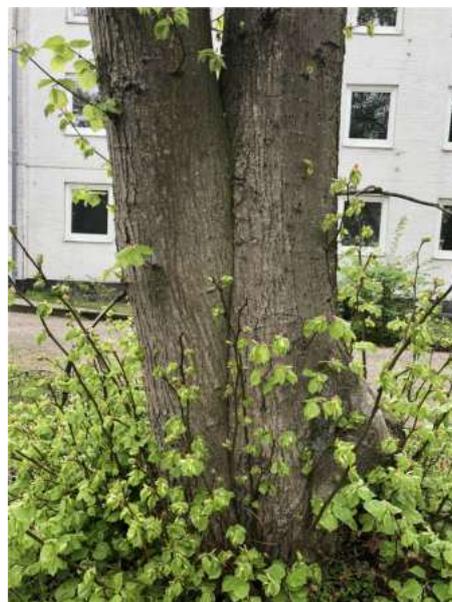
Abb. 5: Zwieselbildung

Abb. 6: Zwieselbildung

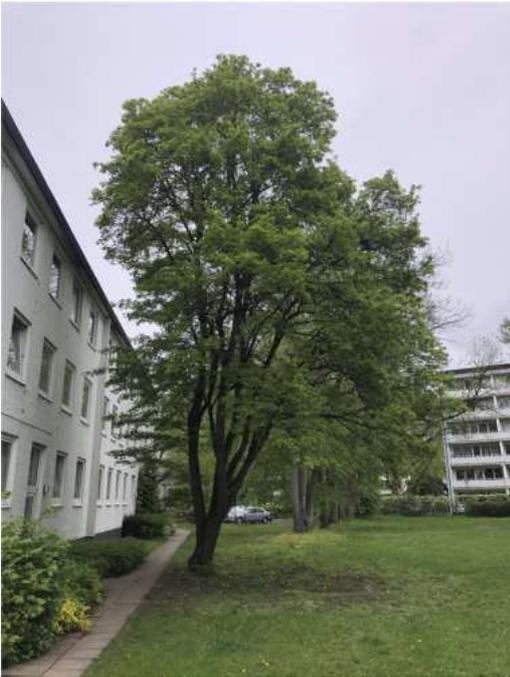
- In der Mitte der beiden Baumreihen befindet sich ein Feldahorn (siehe Abb. 7) mit einem Stammdurchmesser von 64 cm und einer geschätzten Höhe von bis zu 20 m. Dieser Baum ist aufgrund seiner Kronenstruktur und seiner Lebenserwartung von bis zu 300 Jahre äußerst erhaltungswürdig.

Abb. 7: Feldahorn

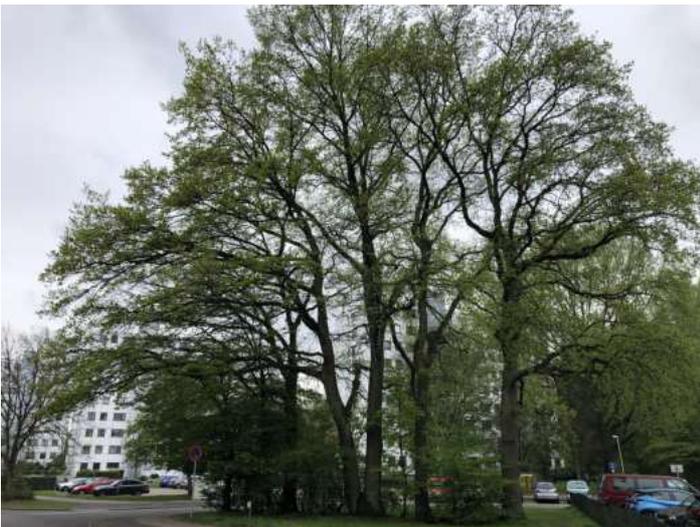
- Im Süden des Flurstückes befindet sich eine Eichen-Gruppe (siehe Abb. 8) bestehend aus fünf Bäumen mit Stammdurchmessern von bis zu 80 cm. Ergänzt wird dieser Bereich durch einen Unterwuchs bestehend aus mehrerer Hainbuchen, die als Unterwuchs erhalten werden können. Diese Baumgruppe ist ortsbildprägend und zwingend erhaltungswürdig. Bei der Ortsbegehung war nicht eindeutig, ob es sich um städtische Bäume handelt, weil am Stamm die Markierungspunkte der Baumkontrolle sichtbar waren.

Abb. 8: Eichengruppe

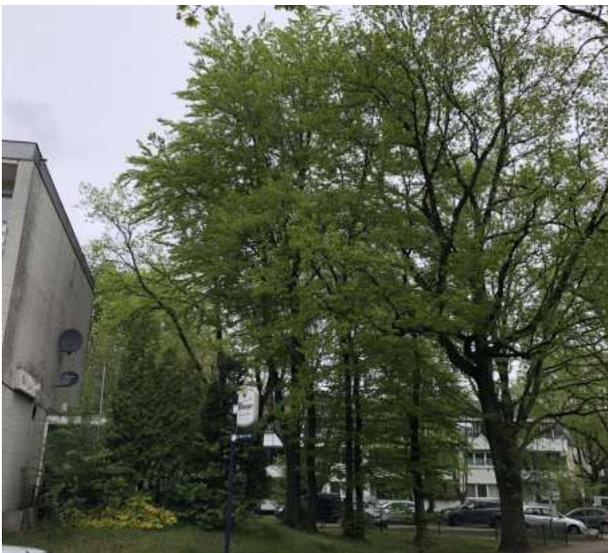
- Östlich vom Bestandsgebäude befinden sich fünf Buchen (siehe Abb. 9), die erhalten werden können, wenn das Bodenniveau bestehen bleibt und nicht abgetragen wird. Buchen reagieren sehr stark auf Standortveränderungen und können diese in der Regel nicht kompensieren.
- Im Norden befinden sich drei Eichen, die Erhaltungswürdig sind.
- Im Westen, unmittelbar neben dem Gebäude, befindet sich eine Erle und eine Schwarzkiefer (siehe Abb. 10), diese Bäume können erhalten werden, wenn das Bodenniveau bestehen bleibt.
- Des Weiteren befinden sich drei Birken auf der Grünfläche, die teilweise abgestorben sind oder deutliche Vitalitätseinbußen aufweisen. Die Bäume sollten kurzfristig gefällt werden.
- Die Weide ist aufgrund der Kronenstruktur und des Standortes nicht zwingend erhaltungswürdig.

Abb. 9: Buchengruppe- Östlich vom Gebäude

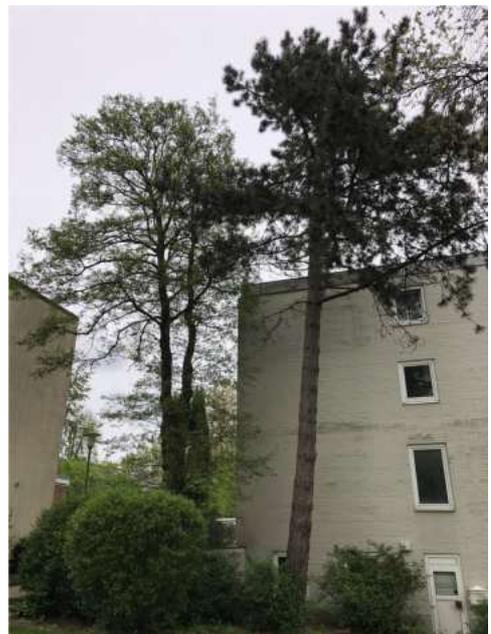
Abb. 10: Erle und Kiefer-Westlich vom Gebäude
