**Stadt Barmstedt**

**B-Plan Am Markt 2 - 4**

**Artenschutzrechtliche Stellungnahme**

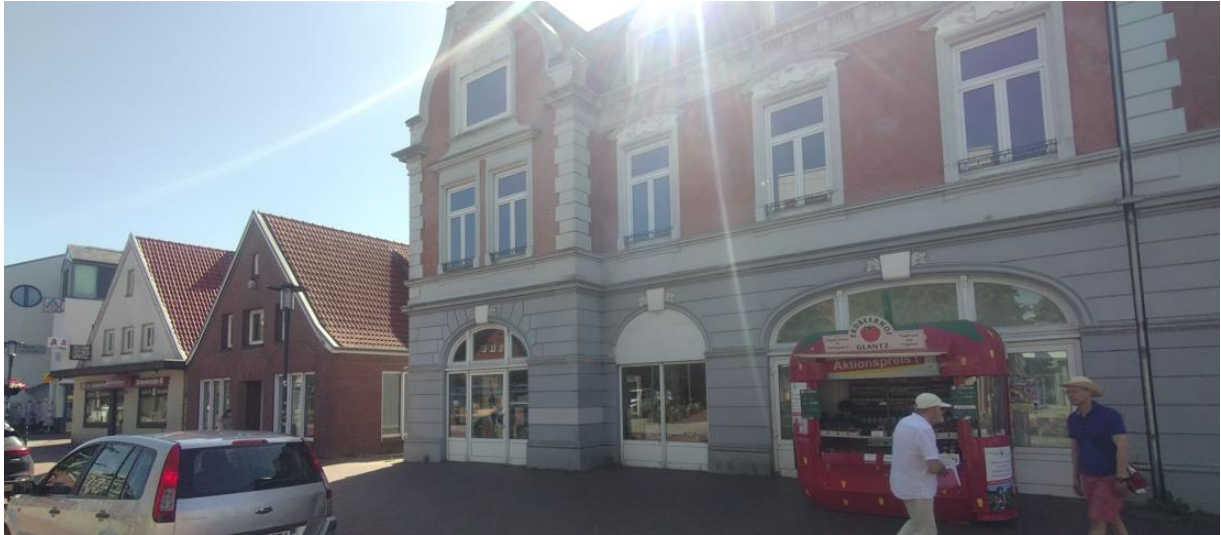
*Foto 1: Frontseite und Hauptgebäude mit weitgehend intakter Fassade, kleinere Wohnhäuser links.*

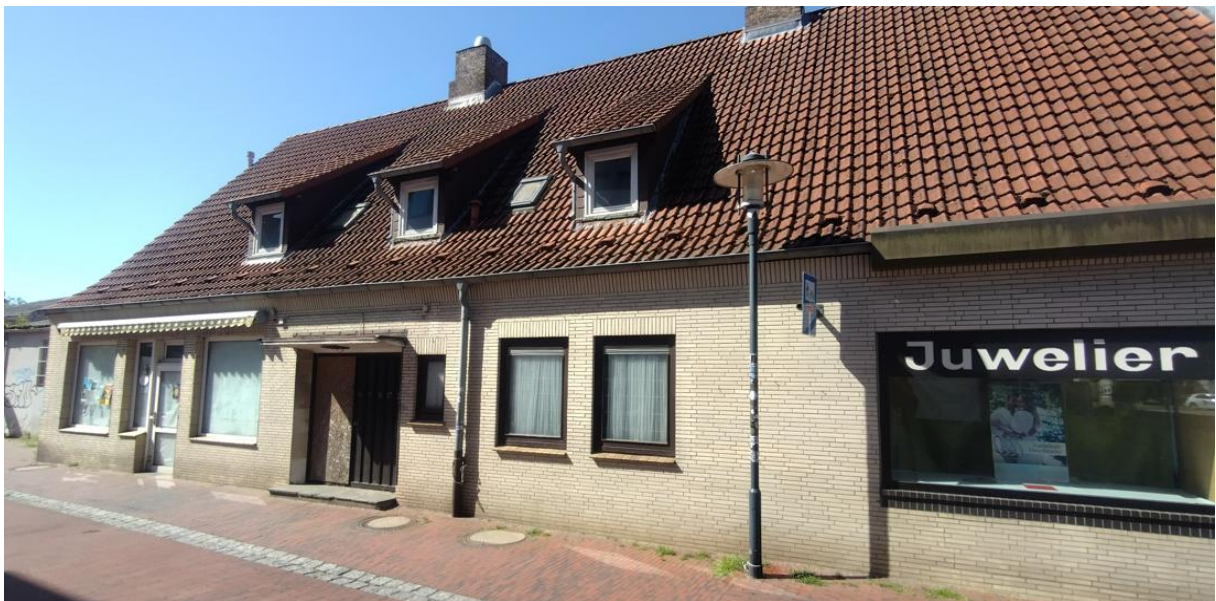
*Foto 2: Wohn- und Gewerbebebauung, Klinkermauerwerk und Dach intakt.*

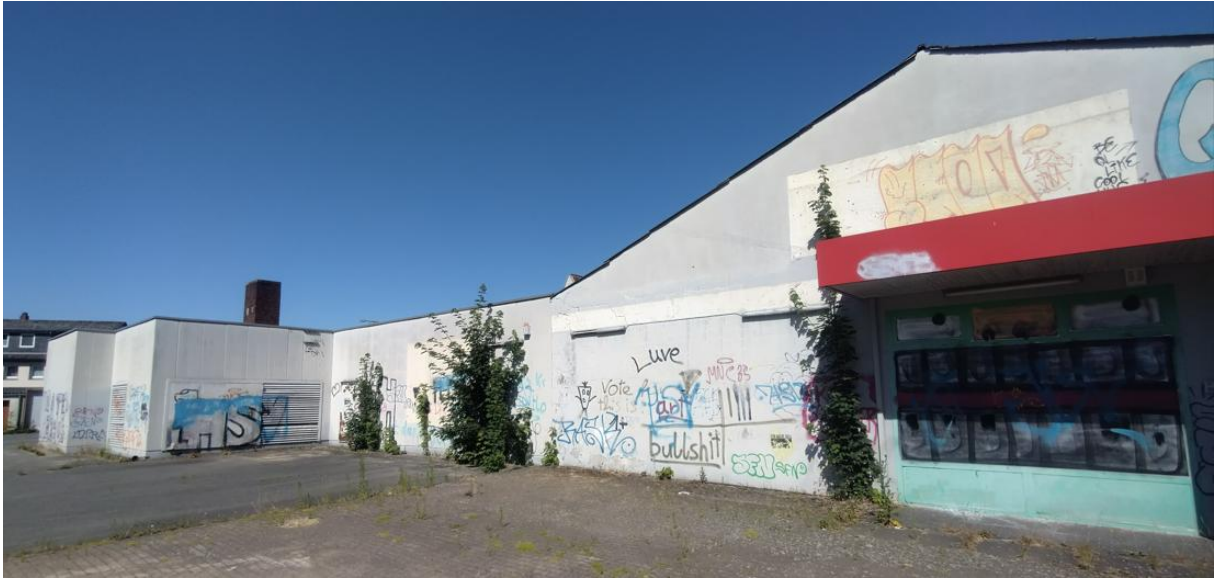
**Foto 3: Parkplatz Rückseite der Gebäude weitgehend ohne Lebensraumstruktur für die Tierwelt.**

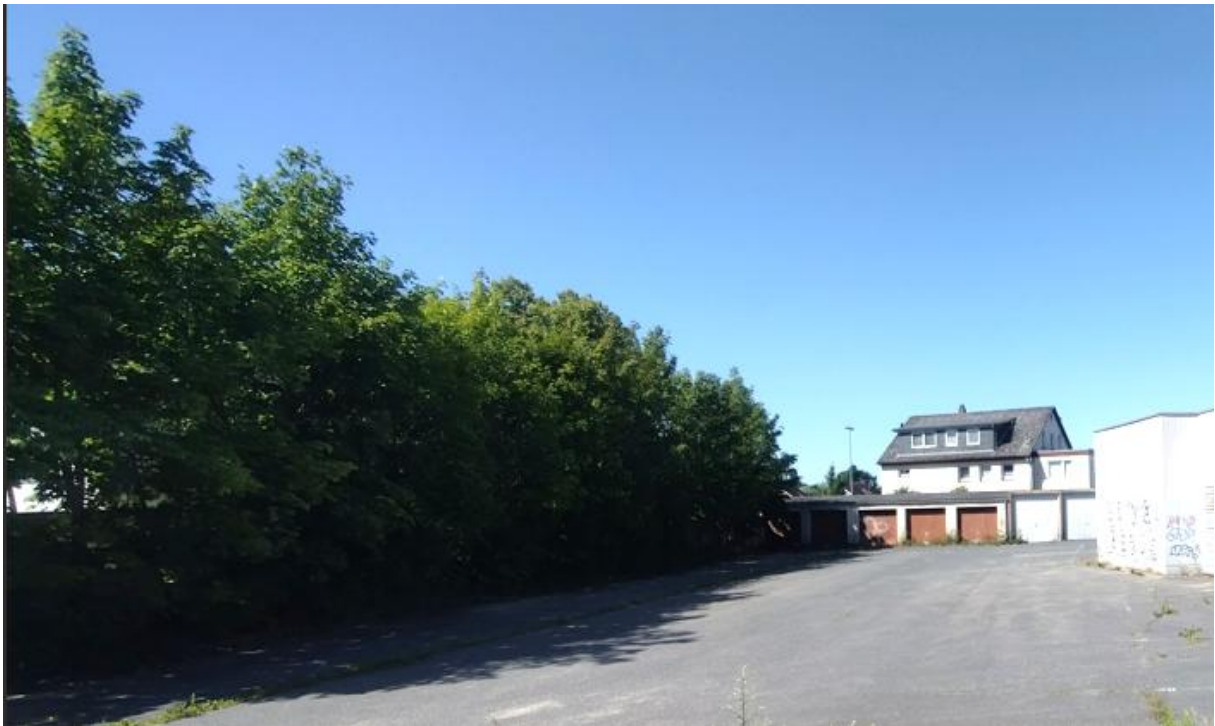
**Foto 4: Gehölze an der Grundstücksgrenze, keine größeren Stämme oder Höhlenbäume.**

Im Umfeld des Gebäudes findet man weitere tws. auch ältere Gebäude und kaum Grünstrukturen. Hier sind potenzielle Quartiere von Fledermäusen zu erwarten. Bäume mit Stammdurchmesser von > 50 cm, die auch als Winterquartiere geeignet sein können, gibt es nicht. An der Grundstücksgrenze nach Süden ist eine Gehölzreihe vorhanden, die eine Flugleitlinie sein kann, Quartiere sind nicht zu erwarten.

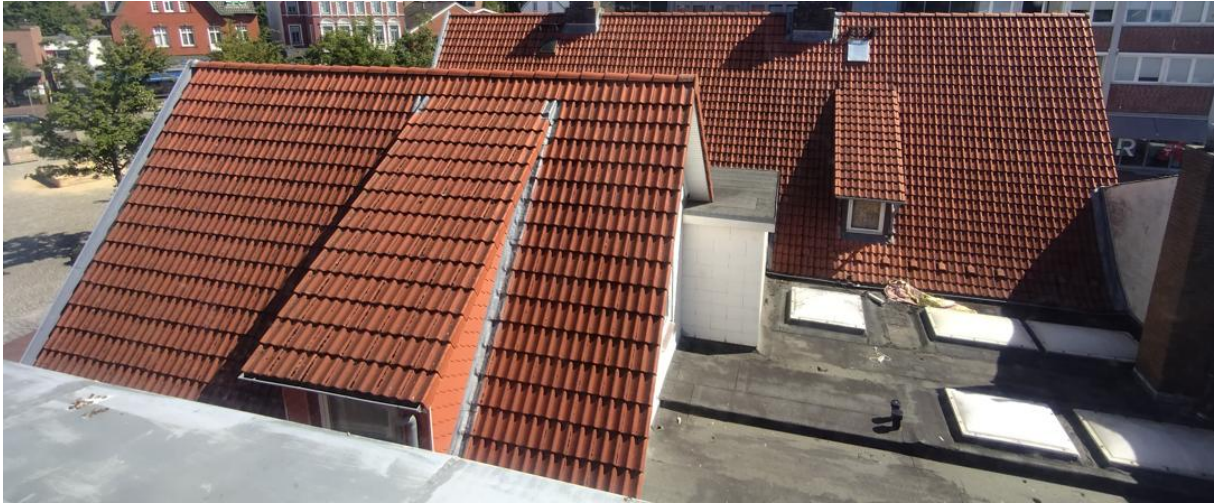
**Foto 5: Dachflächen weitgehend intakt bieten keine Möglichkeiten für Wochenstuben der Fledermäuse, einzelne Tagesquartiere sind nicht auszuschließen.**

*Das Gebäude wird außerhalb der sommerlichen Aktivitätsphase von Fledermäusen abgerissen, d.h. zwischen dem 01.12. und dem 28./29.02. des jeweiligen Folgejahres. Alternativ wird der Abriss durch eine Ökologische Bauüberwachung begleitet.*

*Um Quartiernutzung sicher auszuschließen, wird über Schwärmphasenuntersuchung mittels Detektoren / Wärmebild die Nutzung für Wochenstuben oder Winterquartiere überprüft.*

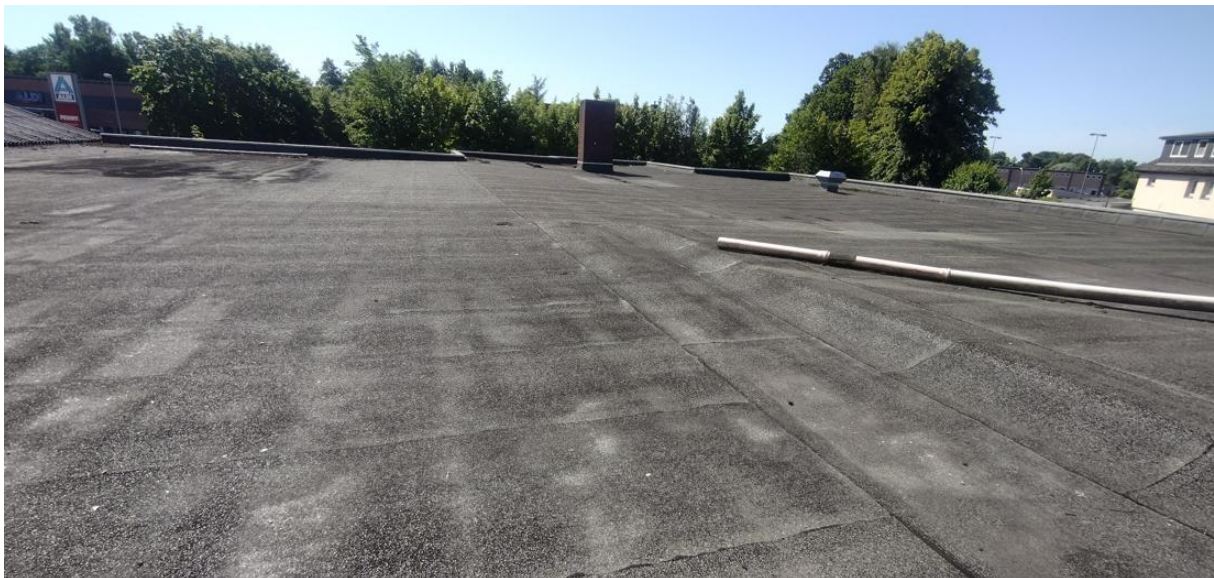
**Foto 6: Dachfläche ohne Spuren von z.B. Möwennestern.**

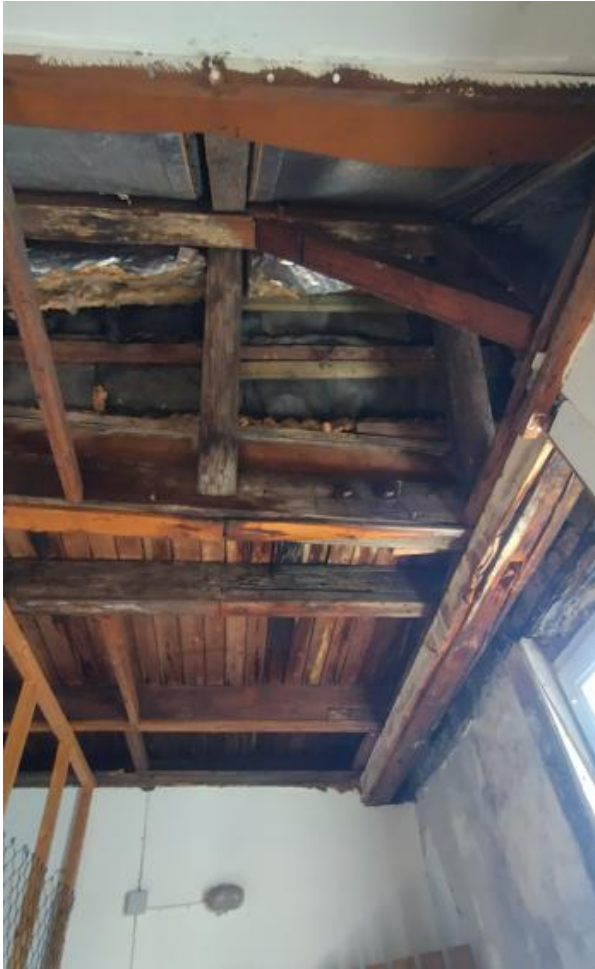
**Foto 7: Dachstrukturen mit Holzbalken und Holzverschalung, Schäden durch Feuchtigkeit, keine Spuren von Fledermäusen, keine Zugänglichkeit von außen.**

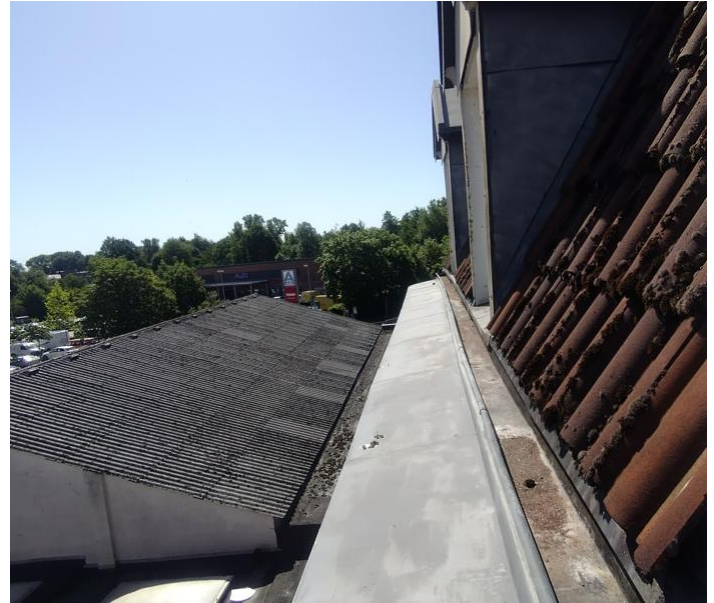
**Foto 8: Dachbereiche mit der Möglichkeit für z.B. Nester von Haussperlingen unter Dachpfannen.**

An dem Gebäude wurden bei der Begehung keine Nester der letztjährigen Brutperiode festgestellt. Weder auf dem Dachboden im Inneren des Gebäudes noch außen unter dem Dachunterstand konnten Hinweise auf eine Besiedlung durch Brutvögel festgestellt werden. Auf der Ostseite des größeren Gebäudes ist die Ansiedlung von Brutvögeln wie Haussperlingen unter Dachpfannen möglich, Spuren wurden nicht festgestellt.

*Das Gebäude wird außerhalb der Brutperiode europäischer Brutvögel abgerissen, d.h. zwischen dem 15.08. und dem 01.03. des jeweiligen Folgejahres. Dadurch werden direkte Tötungen von am Gebäude oder in den davor befindlichen Sträuchern brütenden Vogelarten (Nischenbrüter, Gehölzfreibrüter) vermieden. Ebenso werden Störungen mit ggf. indirekten Tötungen im Umfeld des Gebäudes ausgeschlossen. Alternativ sind wenige Tage vor dem Abriss Negativnachweise zu erbringen, wenn die Abrissarbeiten innerhalb der Brutperiode beginnen sollen.*

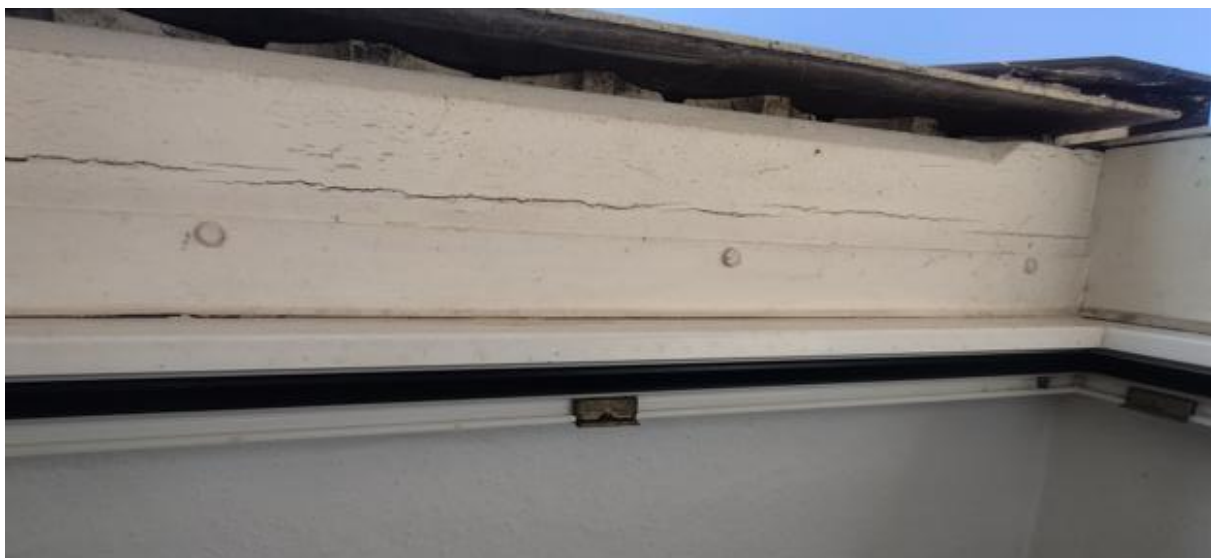
**Foto 9: Fassadenüberstand an Fenstern mit Spalt, Tagesquartierpotenzial für Fledermäuse**

Bei den Gebäuden handelt es sich um geschlossene Gebäude, tws. mit mehreren Etagen. Ein Kellerraum sowie die Dachkonstruktion konnten nahezu vollständig eingesehen werden. Für Fledermäuse waren im Inneren des Gebäudes keine Bereiche mit geeigneten vertikalen Mikrostrukturen am Bauwerk vorhanden, die als Versteckmöglichkeit dienen könnten. Eine Nutzung des Gebäudes als höherwertiges Winterquartier oder als Wochenstubenquartier während des Sommers kann ausgeschlossen werden. Das größere Gebäude weist auf der Ostseite Versteckmöglichkeiten an der Außendachkonstruktion auf, sodass davon ausgegangen werden kann, dass dort Einzeltiere geeignete Tagesverstecke während des Sommers, ggf. auch Winters vorfinden können (Foto 9).

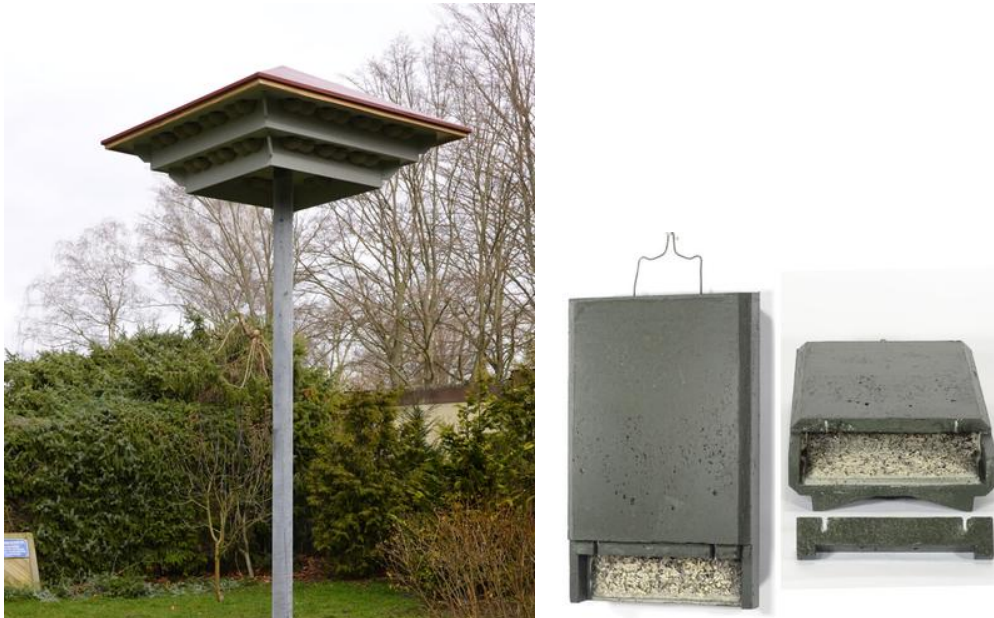
Foto 10: Schwalbenhaus und Fledermausquartierangebot in einem Flachkasten

Zum Erhalt und zur Verbesserung des Lebensraumangebotes sollen im Geltungsbereich ein sogenanntes Schwalbenhaus und Fledermausflachkästen genutzt werden. Ein Schwalbenhaus kann für Mehlschwalbe, Nischenbrüter und auch für Fledermäuse konzipiert werden und im Bereich der Außenanlagen/Verkehrsflächen aufgestellt werden. Einzelne Fledermausquartiere können in Gebäudefassaden oder an diesen oder auch auf dem Dach von Gebäuden erstellt werden.
