## **B-Plan 107, Bad Oldesloe**

### **Kurzbericht Zwischenergebnisse technische Detailerkundungen Teilfläche 8, B-Planverfahren 107**

KURZBERICHT TEILFLÄCHE 8,  
B-PLAN 107, BAD OLDESLOE

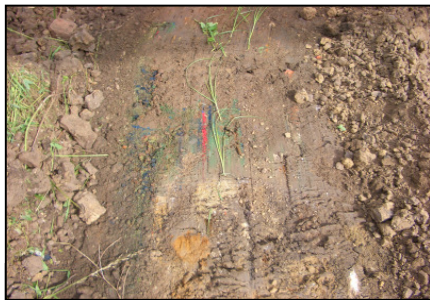
Foto: Detailaufnahme Trichter 11, angetroffene Farbreste

Bemerkungen: Abbruch der Arbeiten auf Grund der angetroffenen Kontaminationen, keine Freigabe durch KRD und Fachgutachter erteilt; Beräumung des Trichters noch ausstehend

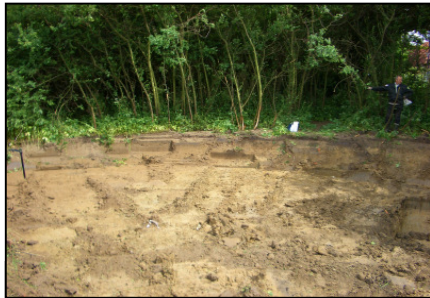
Durchmesser [ca. m]: ca. 9 x 9  
max. Tiefe [m u. GOK]: ca. 2,5

Trichterfüllung: unterhalb der Mutterbodenauflage bis ca. 1,5 m u.GOK Füllung mit mS, fs, gs', u'', g'', sehr wenige Ziegelreste, braun, ohne Geruch, umgelagerter Geschiebelehm  
Bodenaufbau Trichterumfeld: Mutterbodenhorizont (bis ca. 0,2 m u.GOK), Geschiebbodenhorizont mit wenigen Ziegelresten (bis ca. 0,6 m u.GOK), darunter Geschiebeboden (Geschiebelehm)

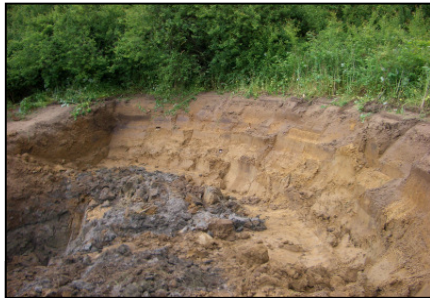
Durchmesser [ca. m]: ca. 11 x 11  
max. Tiefe [m u. GOK]: ca. 3,5

Foto: Übersichtsaufnahme Trichter 16, nach Beräumung

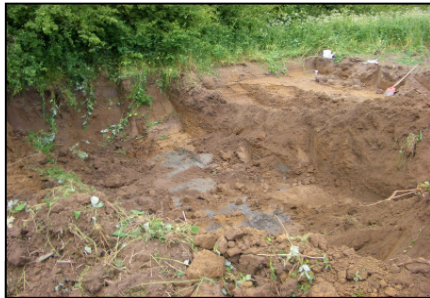
Durchmesser [ca. m]: ca. 8 x 6  
max. Tiefe [m u. GOK]: ca. 2,5

Foto: Übersichtsaufnahme Trichter 17, nach Beräumung

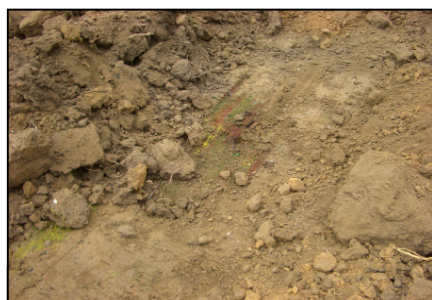
Foto: Detailaufnahme Trichter 11, angetroffene Farbreste

Bemerkungen: Abbruch der Arbeiten auf Grund der angetroffenen Kontaminationen,  
keine Freigabe durch KRD und Fachgutachter erteilt;  
Beräumung des Trichters noch ausstehend
