### FACHTECHNISCHE STELLUNGNAHME

**Wurzelsuchgrabungen BV B-Plan 3 Gemeinde Siebeneichen  
Ihr Auftrag vom 30.05.2023 auf mein Angebot vom 20.12.2022  
Wurzelsuchgrabungen am 30.06.2023**

Die Gemeinde Siebeneichen plant derzeit die Erschließung des Baugebietes B-Plan 3. Der Zufahrtbereich des Baugebietes wird von einem umfangreichen Baumbestand gesäumt, so dass die Auswirkungen der geplanten Baumaßnahmen auf den angrenzenden Baumbestand aus baumfachlicher Sicht bewertet werden sollen.

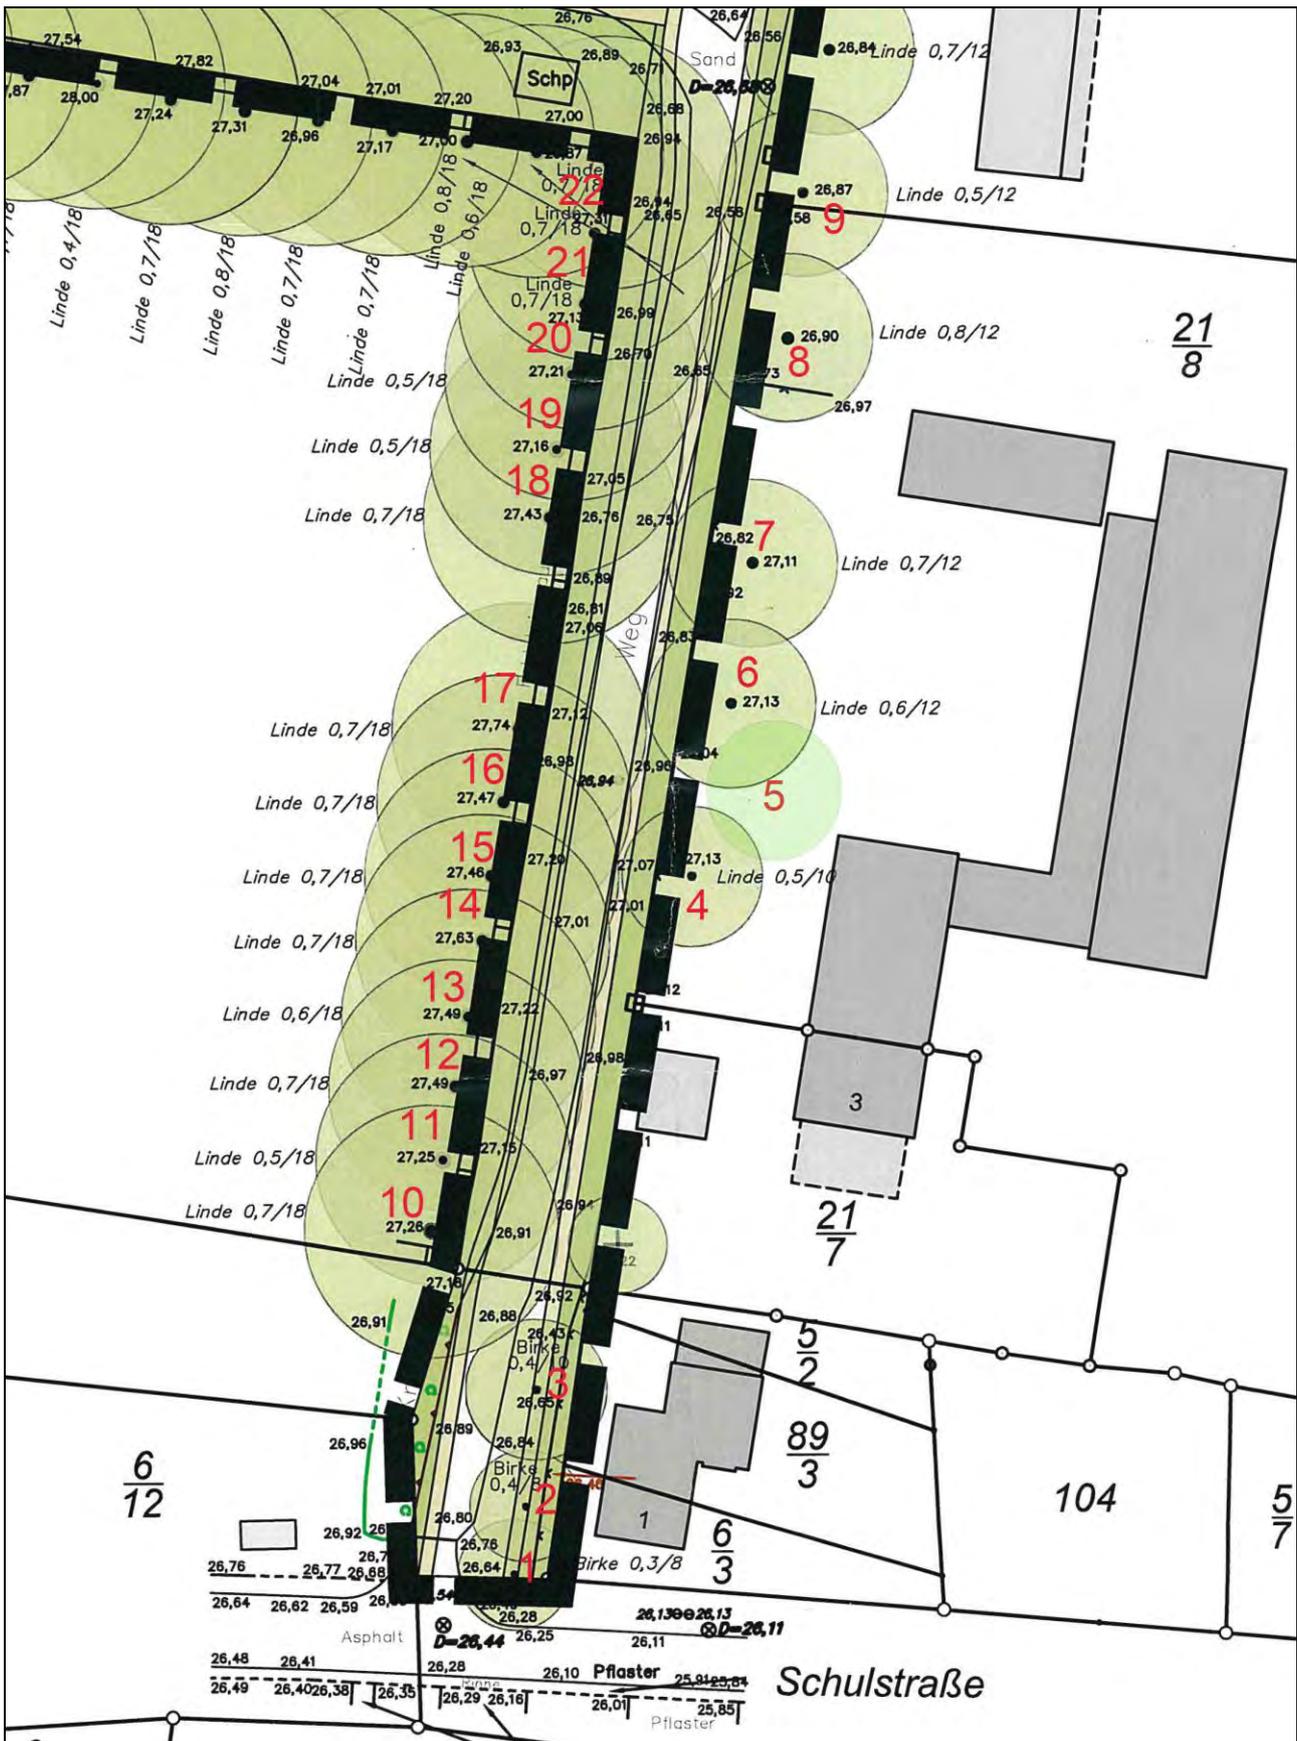
## 2.1 Baumbestandsplan / Art und Umfang der geplanten Baumaßnahme

Gem. vorliegender Planung ist zur Erschließung des Baugebietes, die Herstellung einer Zufahrtsstraße vorgesehen. Zudem soll angrenzend an die Fahrbahn ein Gehweg inkl. Straßenbeleuchtung hergestellt werden.

Ein konkrete Grabungstiefe wurde seitens der Planung noch nicht festgelegt. Diese soll sich an dem ggf. vorhandenen Wurzelwerk orientieren.

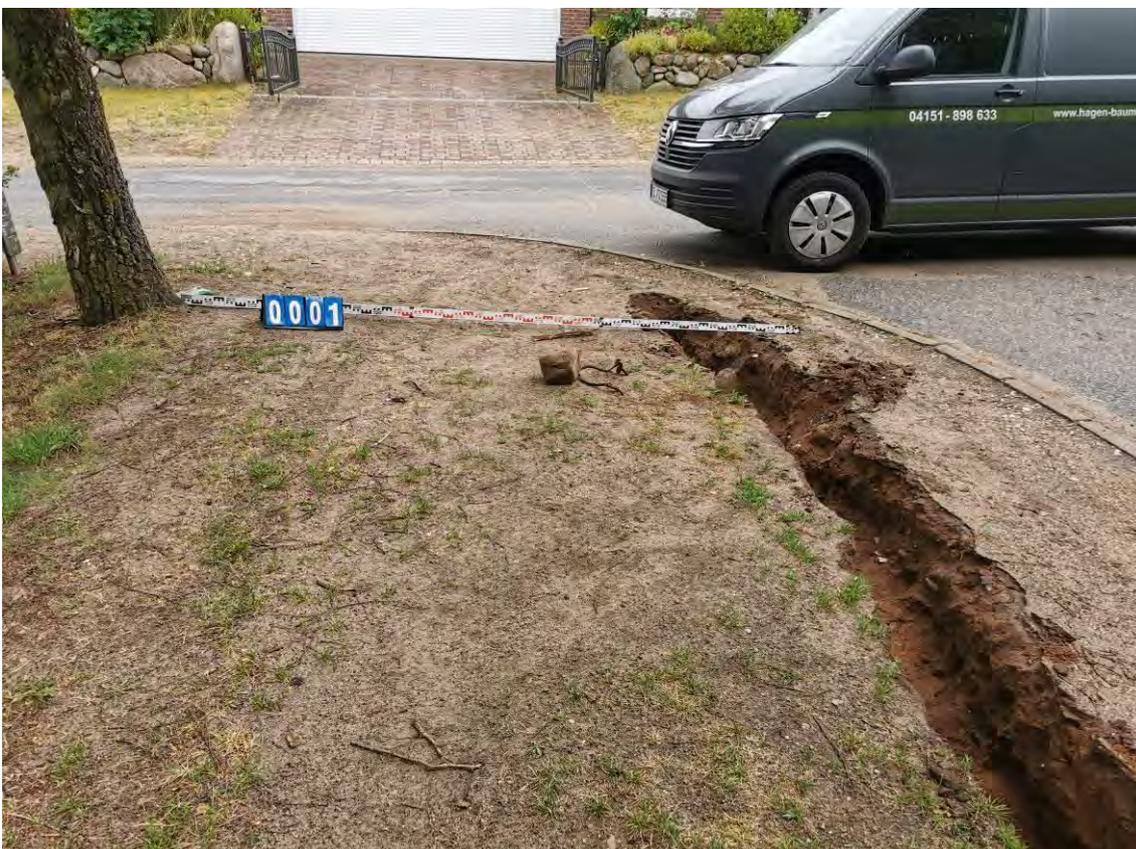
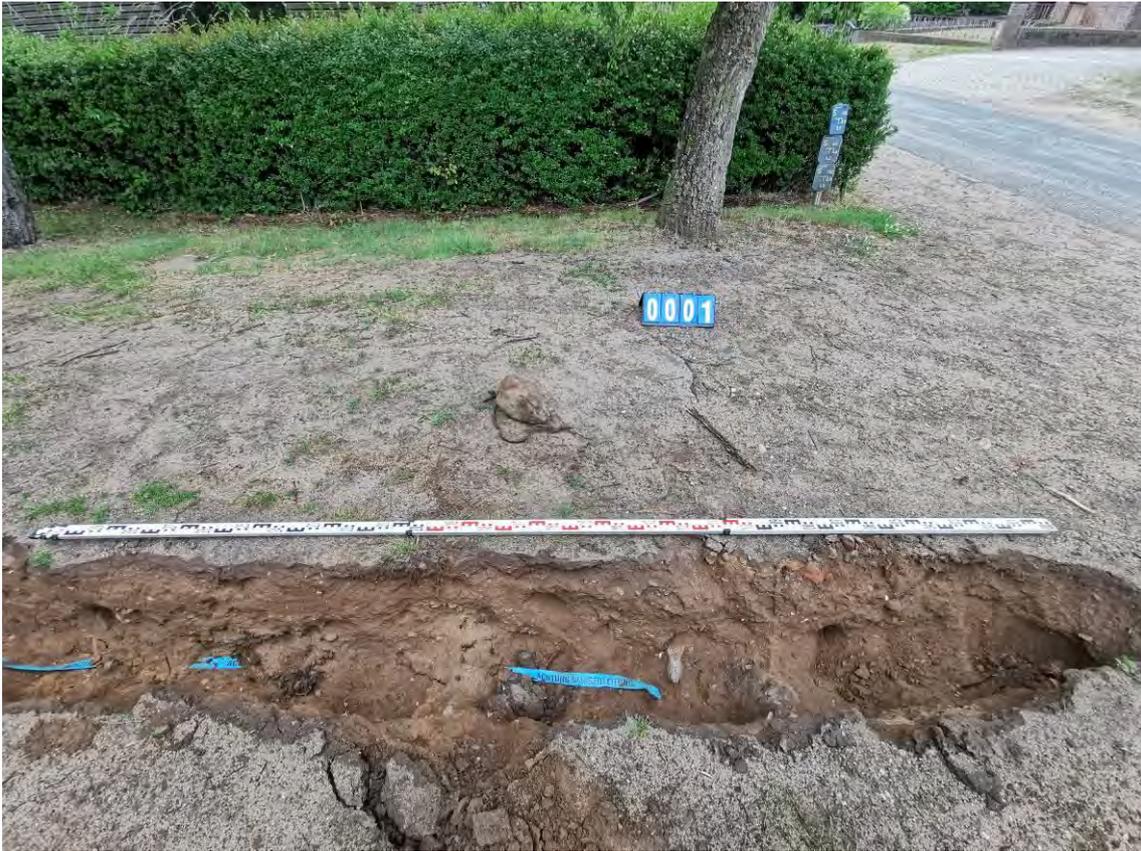
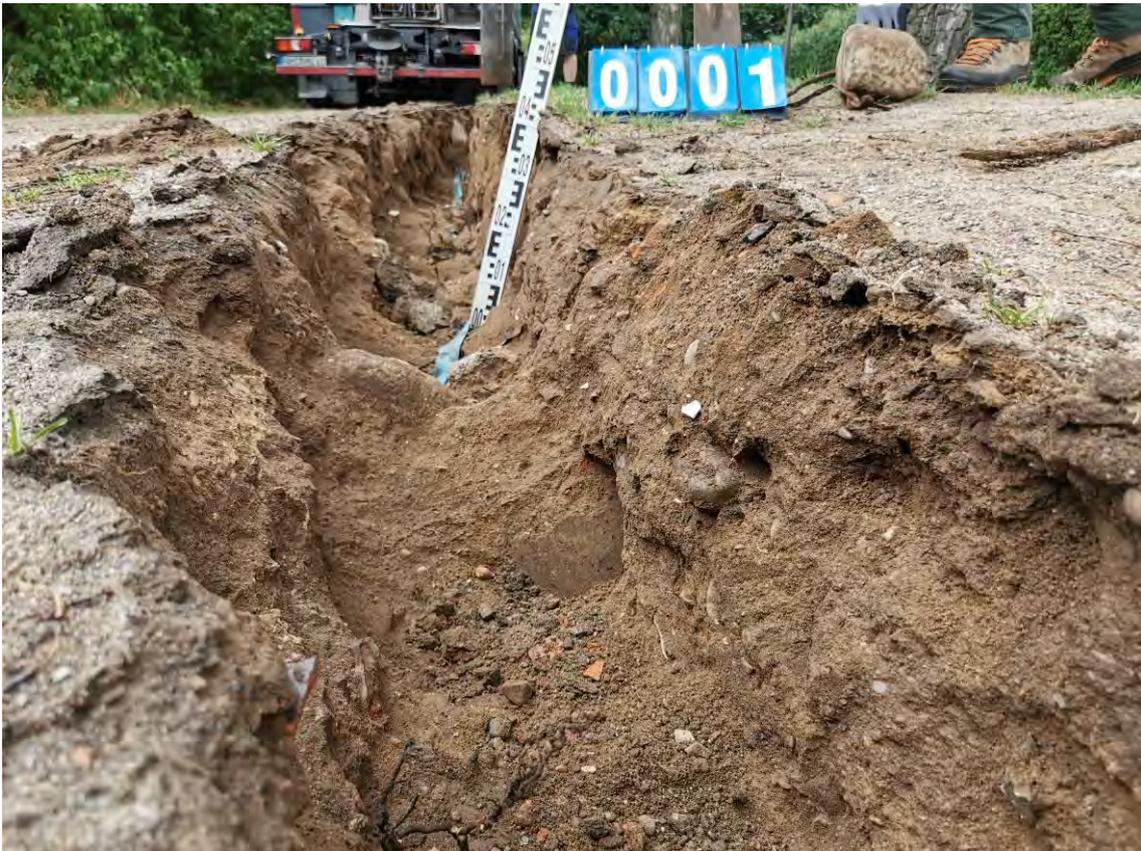
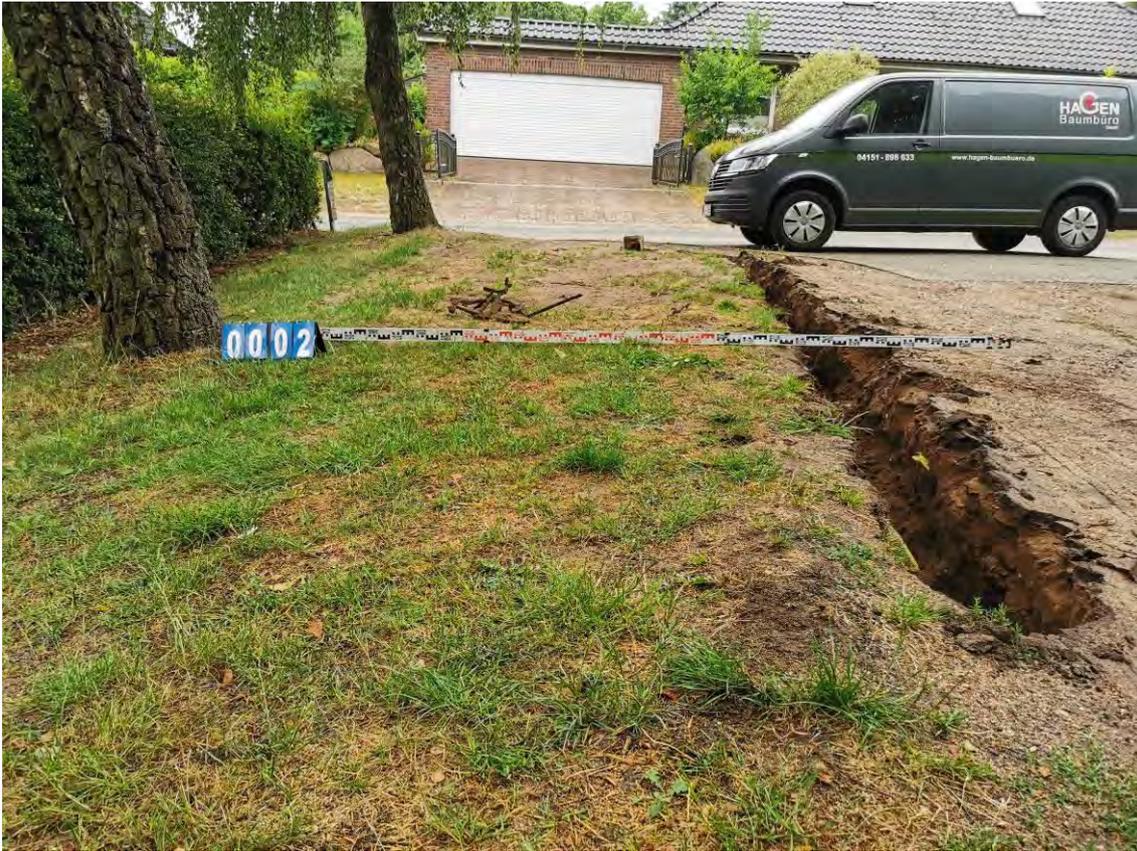
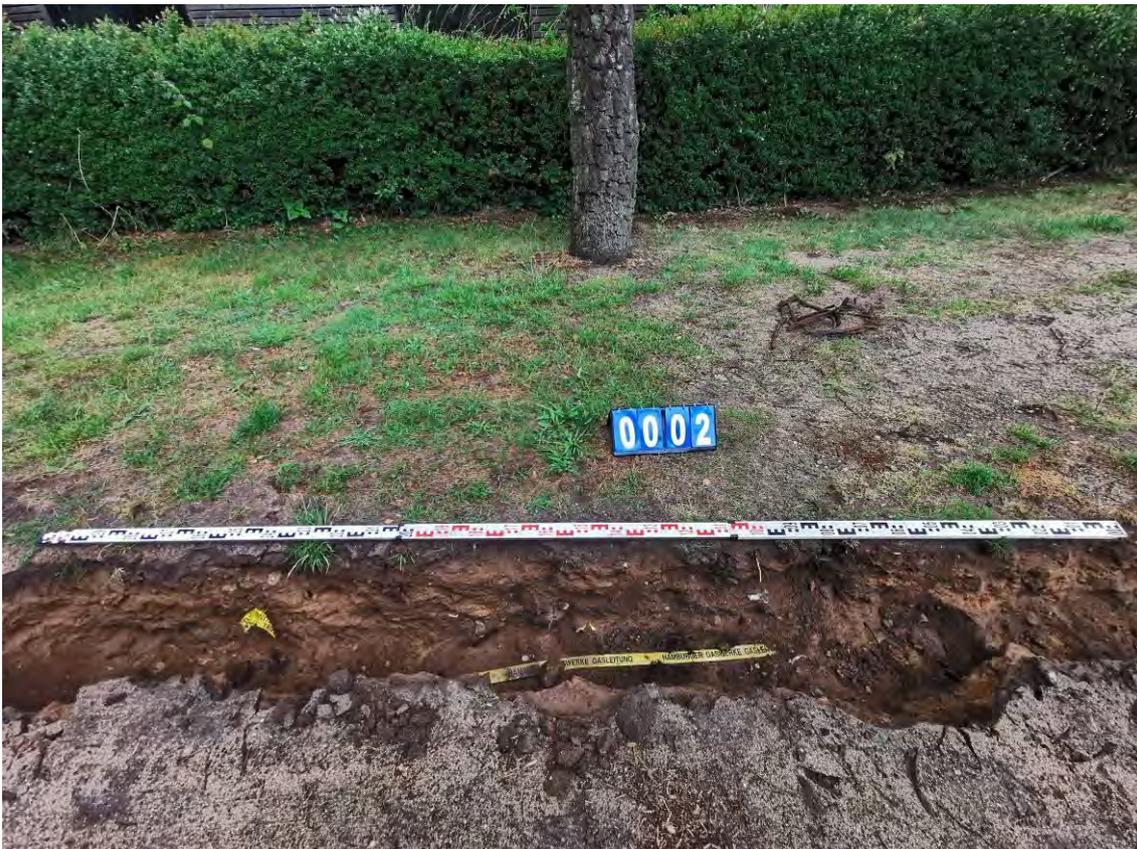
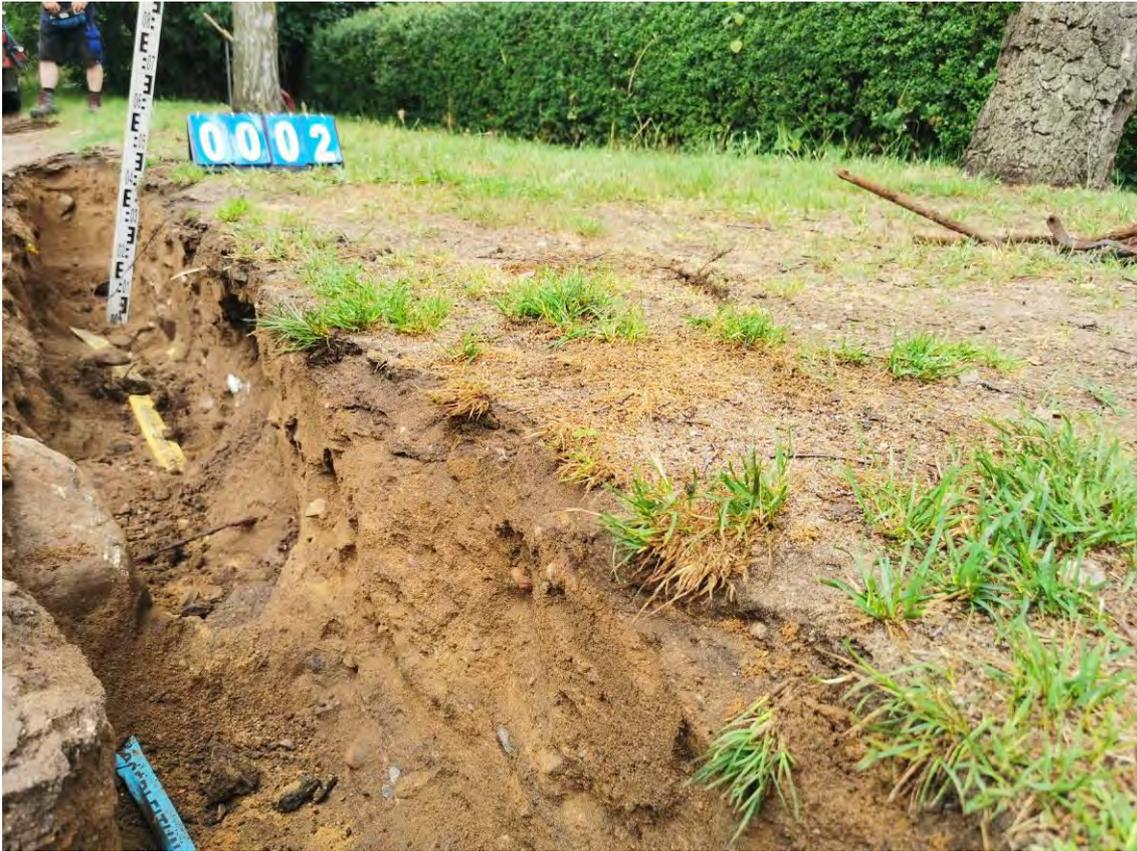
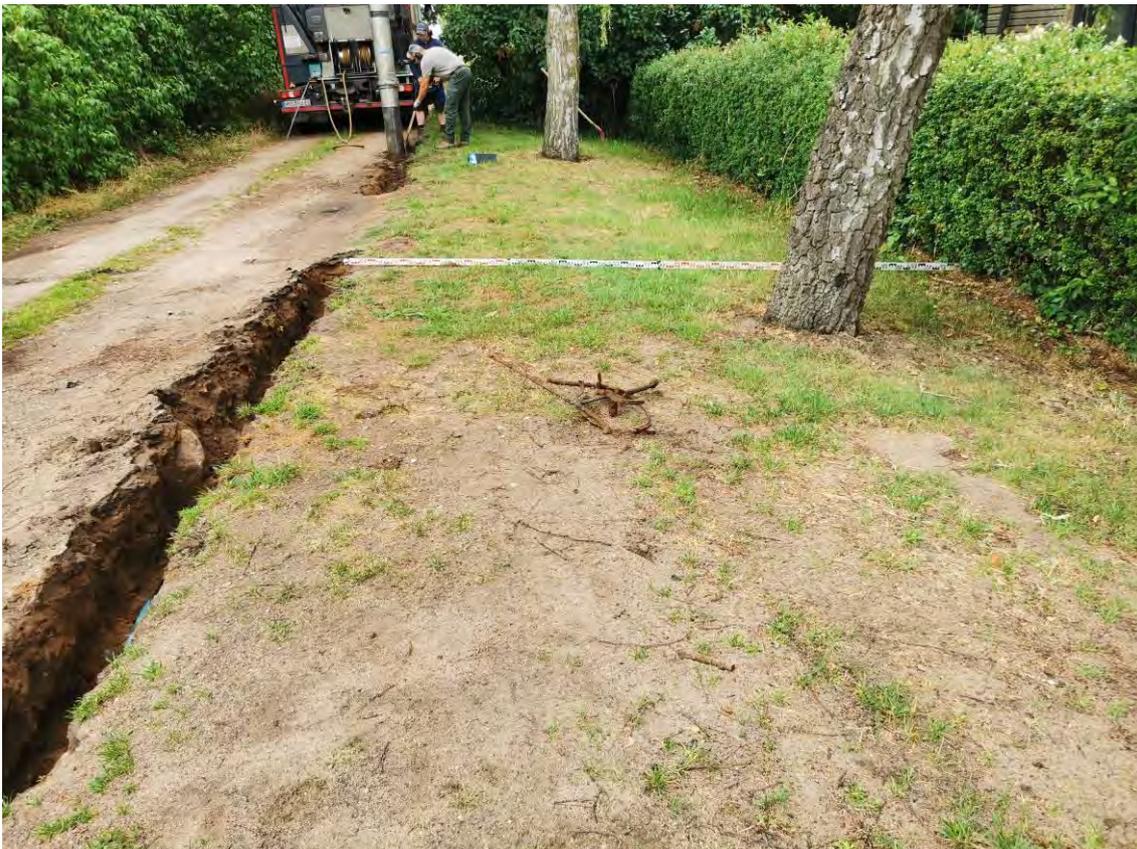
### 3.2 Suchgraben Nr. 1 (Bäume Nr. 1 + 2)

Abstand des Suchgrabens zum Stammfuß (Baum Nr. 1): ca. 2,30 m

Abstand des Suchgrabens zum Stammfuß (Baum Nr. 2): ca. 2,30 m

Tiefe der Suchgrabungen: ca. 0,40 m

Es wurden bis in eine Tiefe von ca. 40 cm keine relevanten Wurzeln der angrenzenden Birken vorgefunden.

Innerhalb des Suchgrabens wurde Trassenband der Gas- und Wasserleitung vorgefunden.

Die Suchgrabungen im Bereich der Birken Nr. 1 – 3 haben gezeigt, dass entlang der Grabekante keine relevanten Wurzeln der angrenzenden Bäume festgestellt werden konnten. Dies wird darauf zurückgeführt, dass sich innerhalb des Suchgrabens die Trasse der Versorgungsleitungen befindet. Durch den Eingriff wurde vermutlich ein Teil der vorhandenen Wurzeln bereits entfernt. Im Zuge der Suchgrabungen konnten jedoch keine massiven Altschäden festgestellt werden.

Angrenzend an die Leitungstrasse sind jedoch bereits erste Wurzeln der Bäume festzustellen. Daher sollte die geplante Fahrbahn (inkl. Gehweg) nicht dichter als 2,5 m (inkl. Arbeitsraum) an den Stammfuß der Birken Nr. 1 – 3 heranrücken. Um den Birken eine möglichst nachhaltige Entwicklung zu ermöglichen, sollte der unversiegelte Grünstreifen zudem nicht weiter versiegelt werden und das Beparken des Wurzelbereichs mit Autos durch Eichenspaltpfähle unterbunden werden.

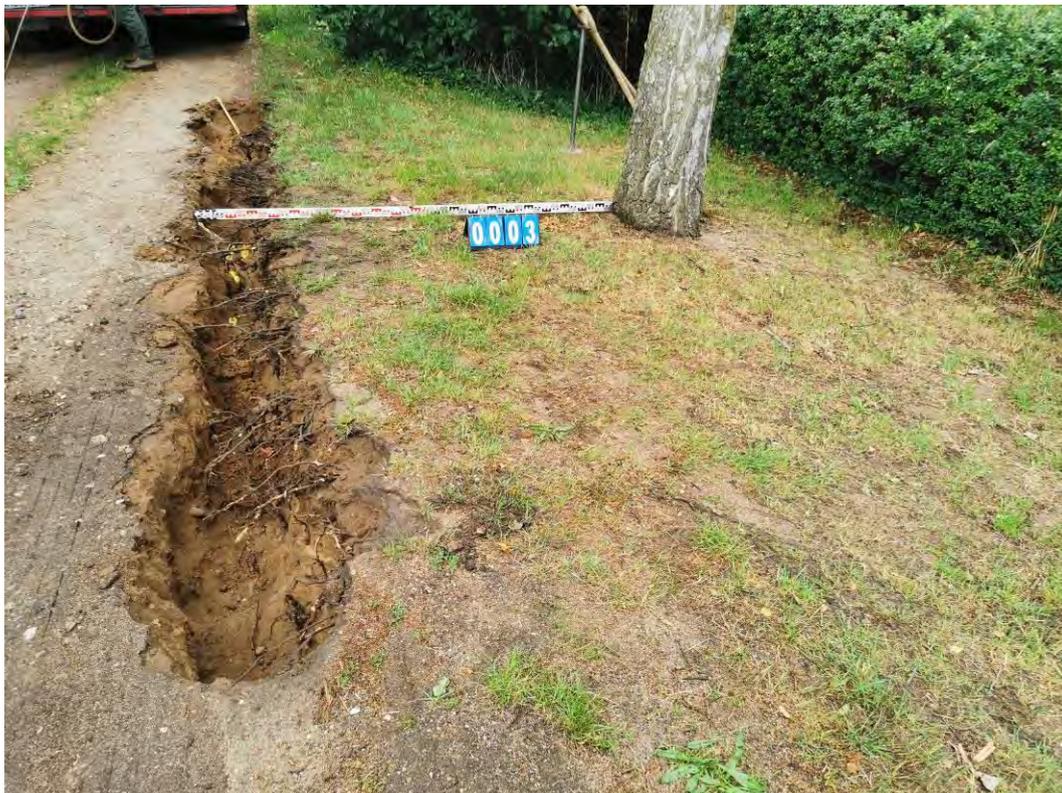
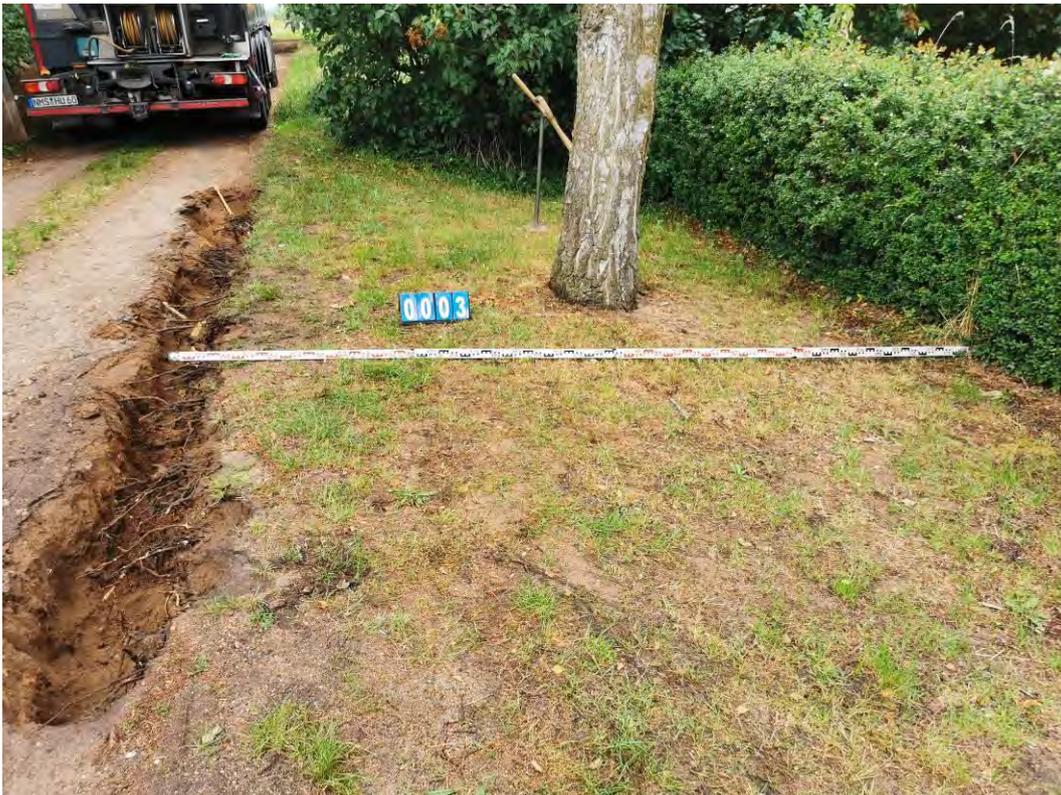
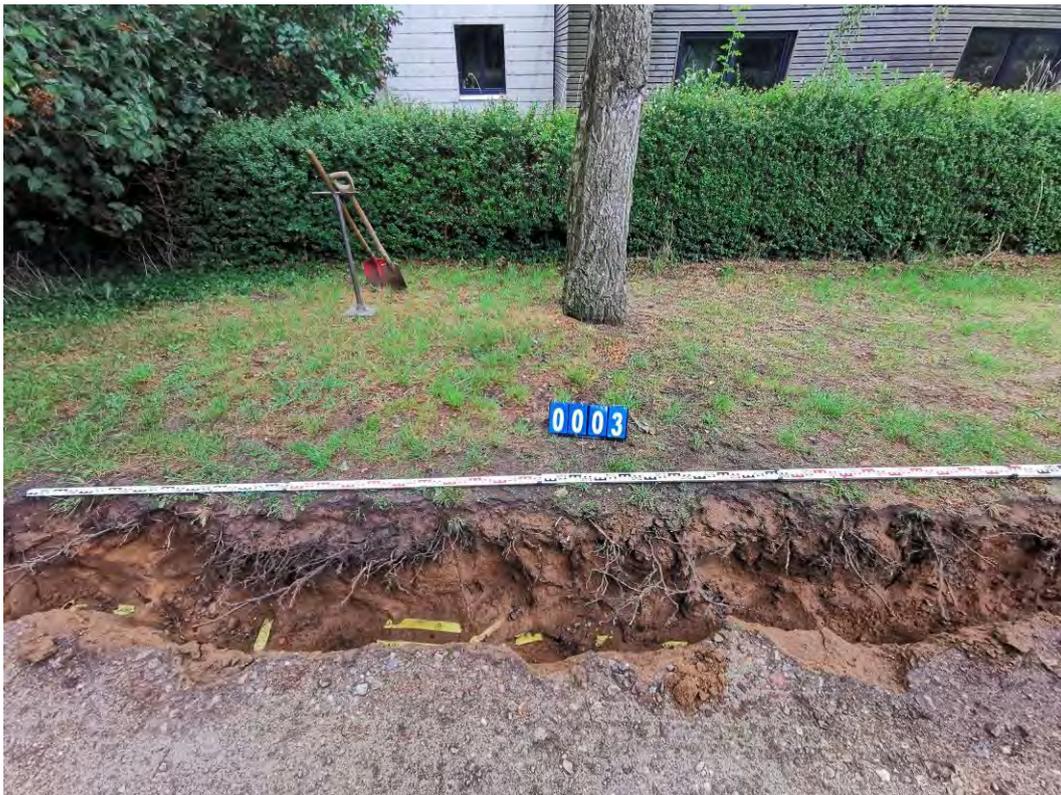
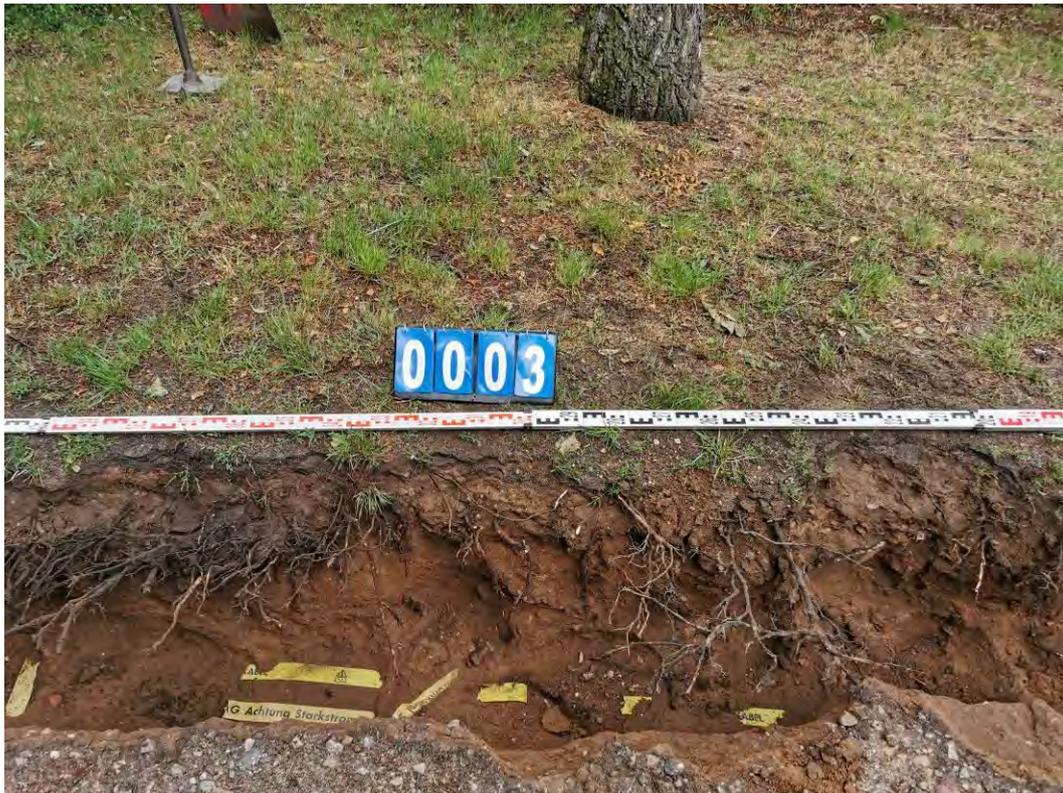
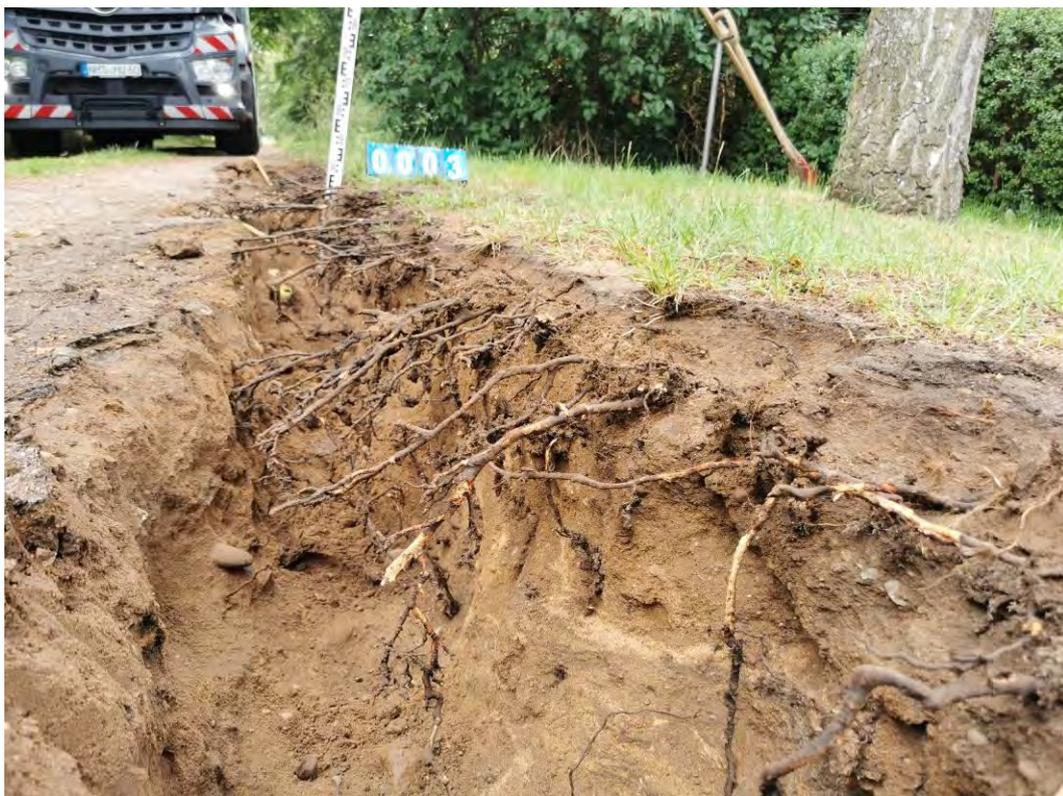
### 3.3 Suchgraben Nr. 2 (Baum Nr. 3)

Abstand des Suchgrabens zum Stammfuß (Baum Nr. 3): ca. 1,70 m

Tiefe der Suchgrabungen: ca. 0,40 m

Im Bereich des Suchgrabens wurde diverse oberflächennahe Schwachwurzelausläufer der angrenzenden Birke festgestellt.

Auch wurde Trassenband (Strom / Post) innerhalb des Suchgrabens festgestellt.

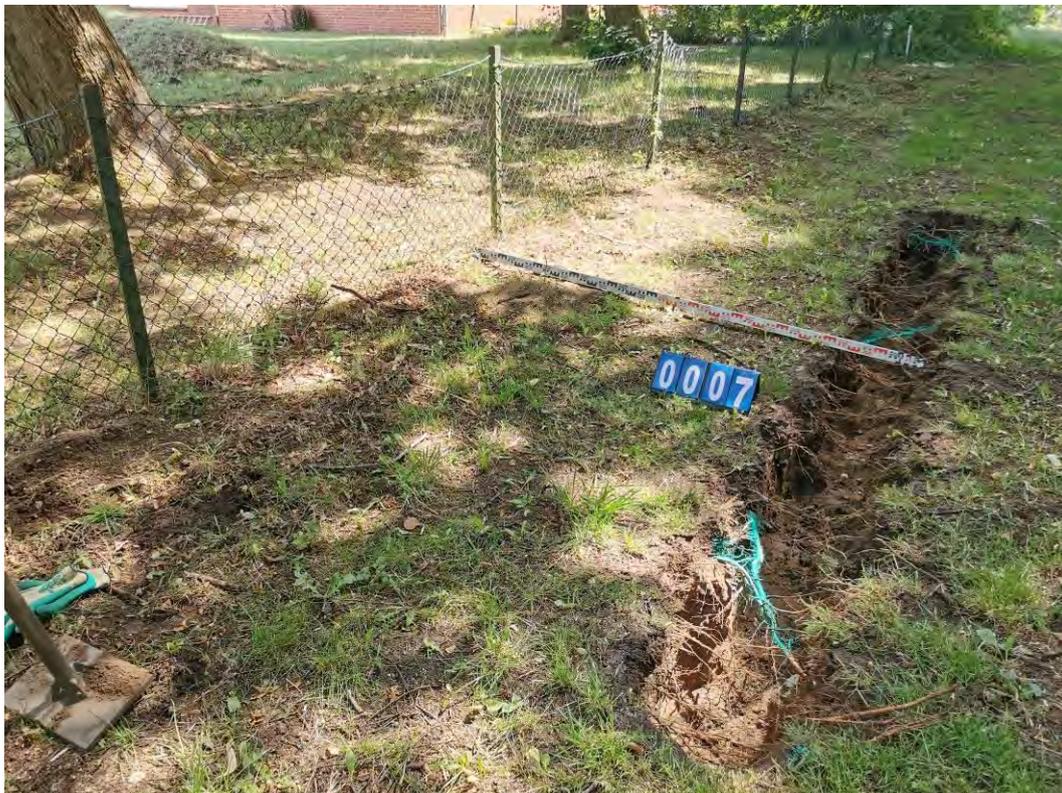
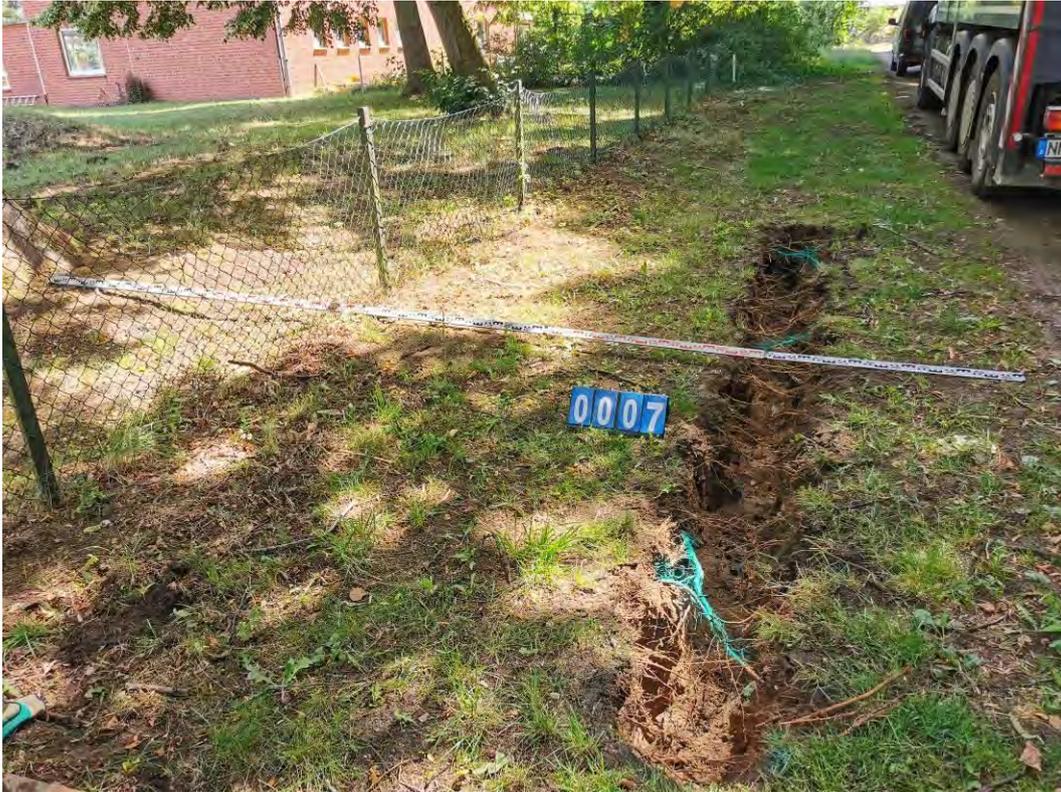
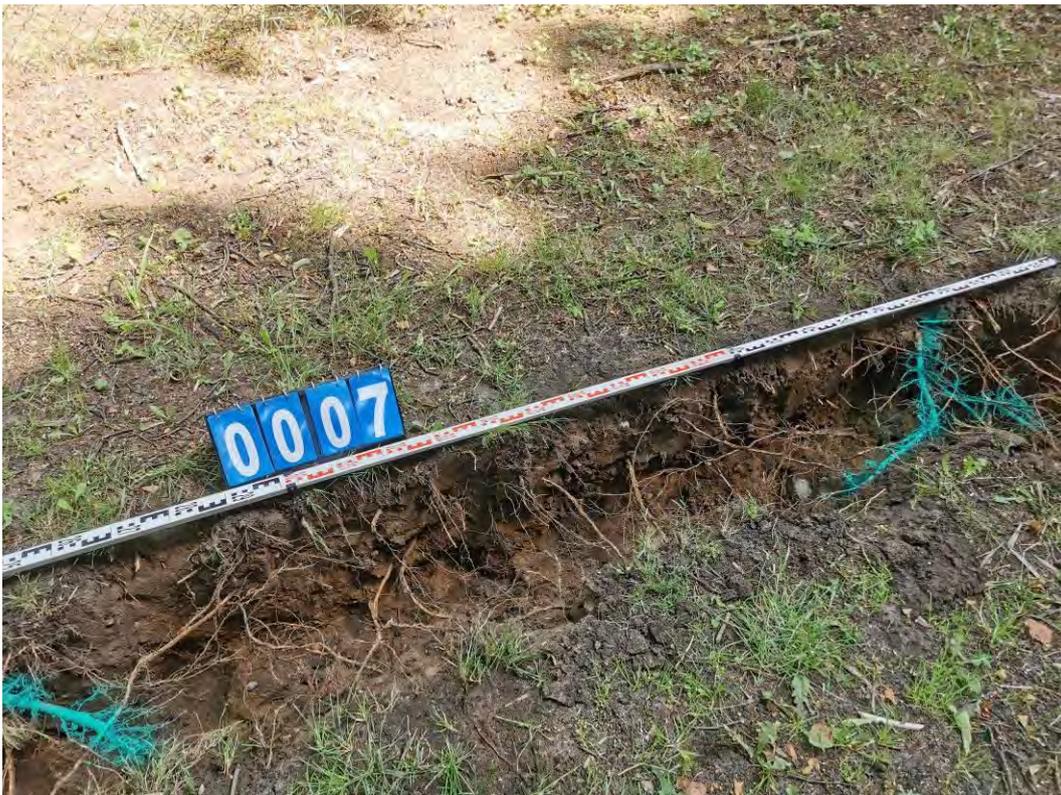
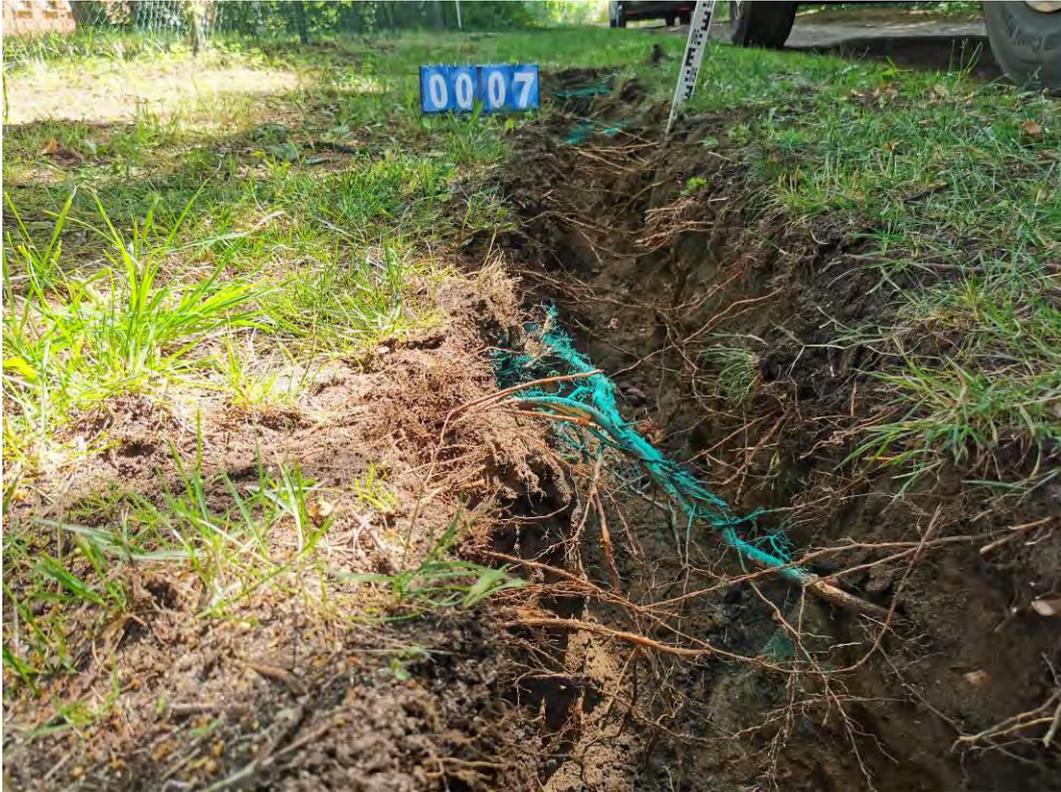
### 3.4 Suchgraben Nr. 3 (Baum Nr. 7)

Abstand des Suchgrabens zum Stammfuß (Baum Nr. 7): ca. 3,90 m

Tiefe der Suchgrabungen: ca. 0,50 m

Im Bereich des Suchgrabens wurden vereinzelte oberflächennahe Fein- und Schwachwurzeln des angrenzenden Baumes festgestellt.

Im Bereich des Baumes Nr. 7 wurden in einem Abstand von ca. 2,00 m zur Grundstücksgrenze eine mäßige Durchwurzelung der oberen Bodenschichten mit Fein- und Schwachwurzeln festgestellt. Fein- und Schwachwurzeln sind maßgeblich für die Wasser- und Nährstoffaufnahme der Bäume verantwortlich, so dass diese aus baumfachlicher Sicht möglichst erhalten bleiben sollten.

Im Bezug zum geplanten Bauvorhaben wird somit die Herstellung der Fahrbahn / des Gehwegs mit einem Mindestabstand von ca. 2,0 m zur östlichen Grundstücksgrenze, aus baumfachlicher Sicht als vertretbar eingeschätzt. Die Abgrabungstiefe darf dabei jedoch nicht mehr als 40 cm (gemessen ab Bestandshöhe) betragen.

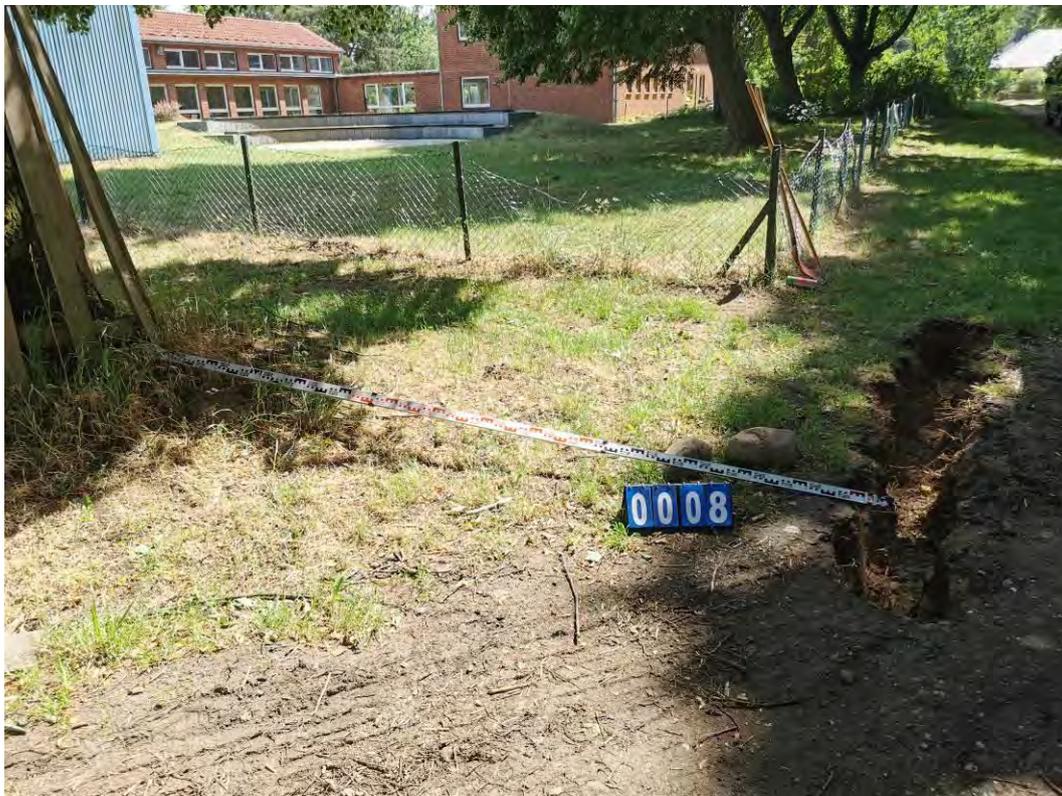
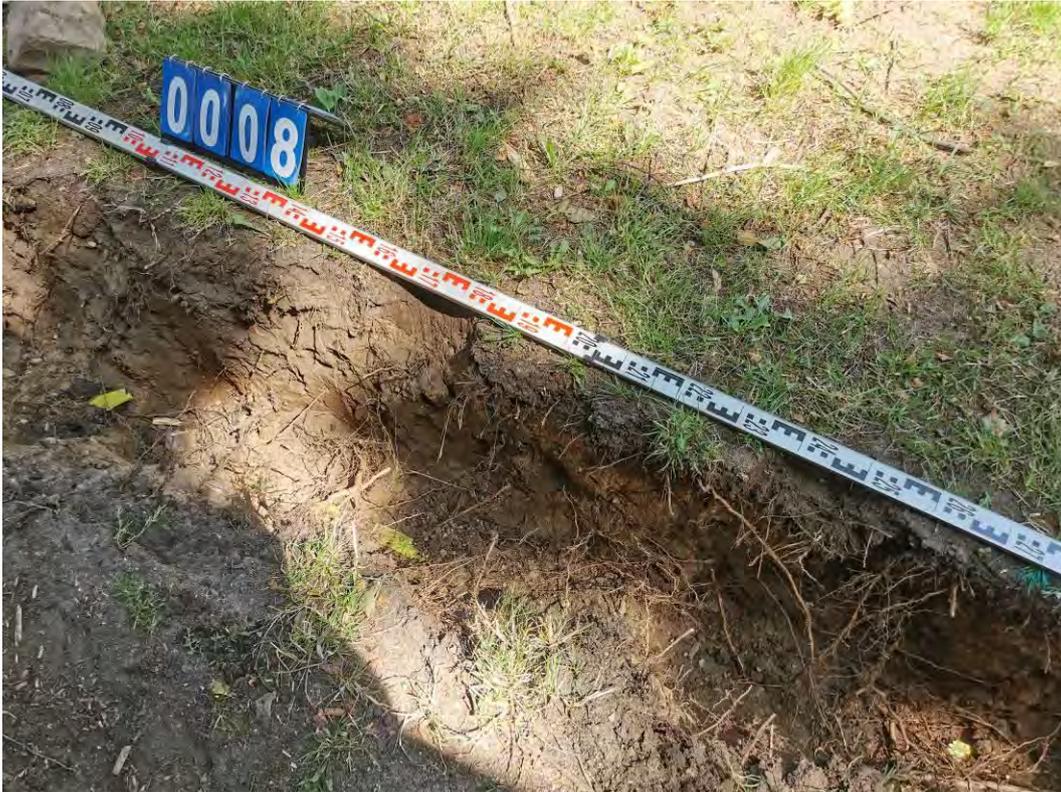
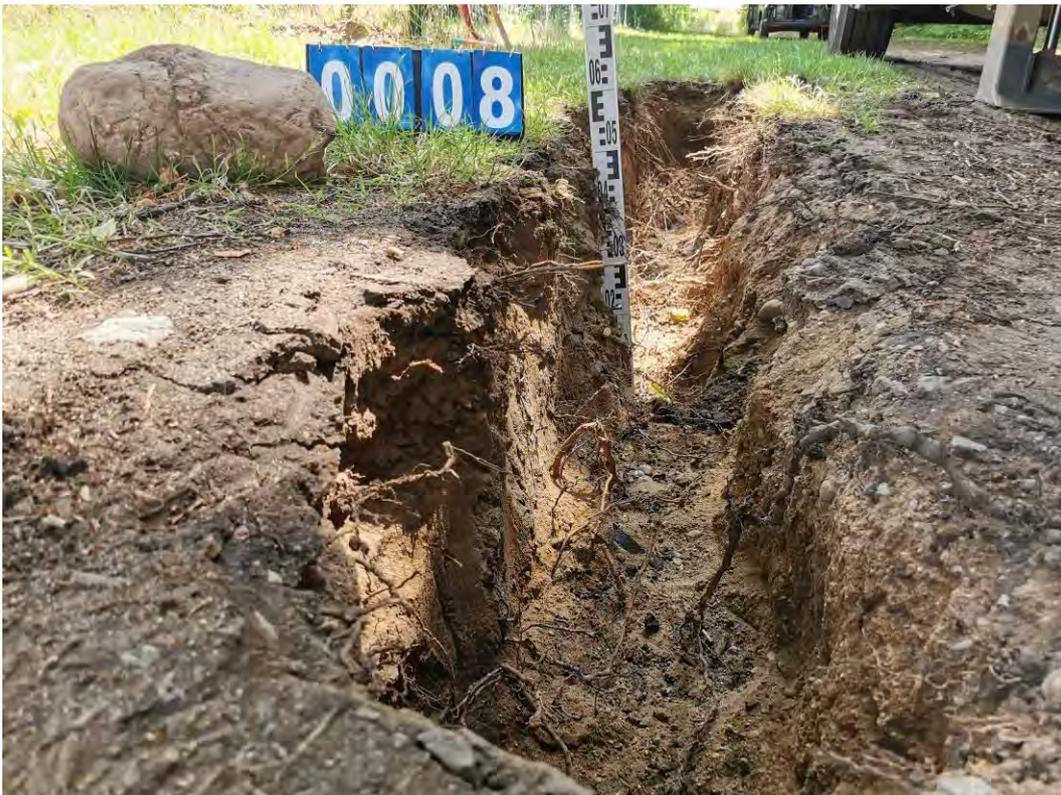
### 3.5 Suchgraben Nr. 4 (Baum Nr. 8)

Abstand des Suchgrabens zum Stammfuß (Baum Nr. 8):	ca. 3,00 m
Länge des Suchgrabens:	ca. 3,00 m
Tiefe der Suchgrabungen:	ca. 0,50 m

Im Bereich des Suchgrabens wurden nur wenig oberflächennahe Fein- und Schwachwurzeln des angrenzenden Baumes festgestellt.

- Vor Beginn der Arbeiten sind alle freistehenden Bäume (Bsp. Baum Nr. 8 und Nr. 9) mit einem Stammschutz gem. RAS-LP 4 zu versehen.
- Die Schachtungsmaßnahmen im Bereich der Bäume müssen baumpflegerisch begleitet und dokumentiert werden.
- Werden Wurzeln im Rahmen des Rückbaus freigelegt, sind diese bis zur Wiederverfüllung vor äußeren Witterungseinflüssen zu schützen.
- Sämtliche unversiegelte Wurzelbereiche im Rahmen der Baumaßnahme nicht als Baustelleneinrichtungsfläche genutzt werden. Ist beispielsweise das Lagern von Baumaterialien jedoch nicht zu vermeiden, so ist der Wurzelbereich mit lastenverteilenden Platten zu schützen. Das Befahren der Grünflächen mit Baumaschinen ist jedoch dringend zu vermeiden.

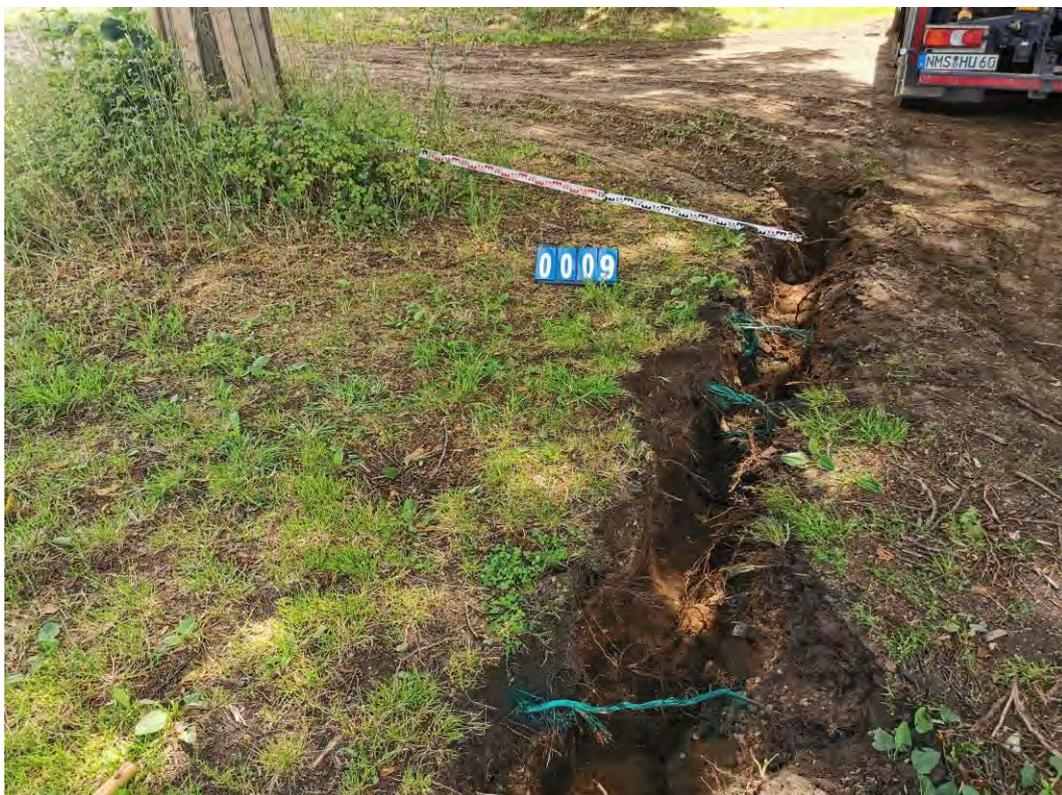
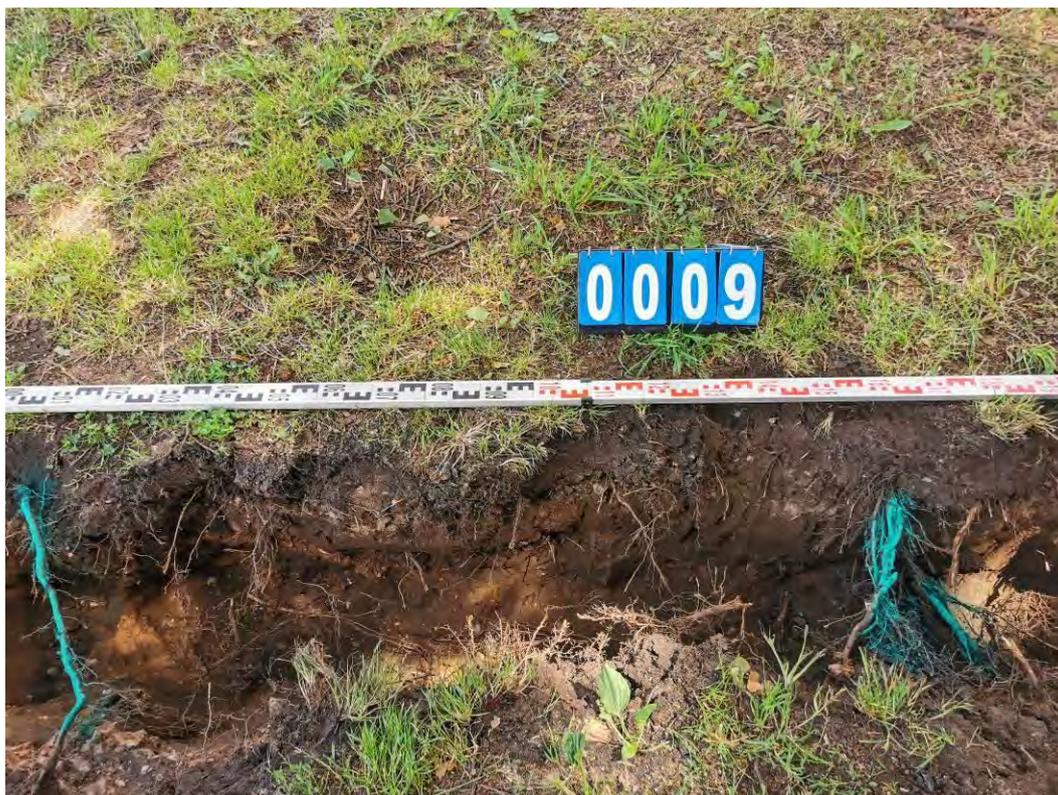
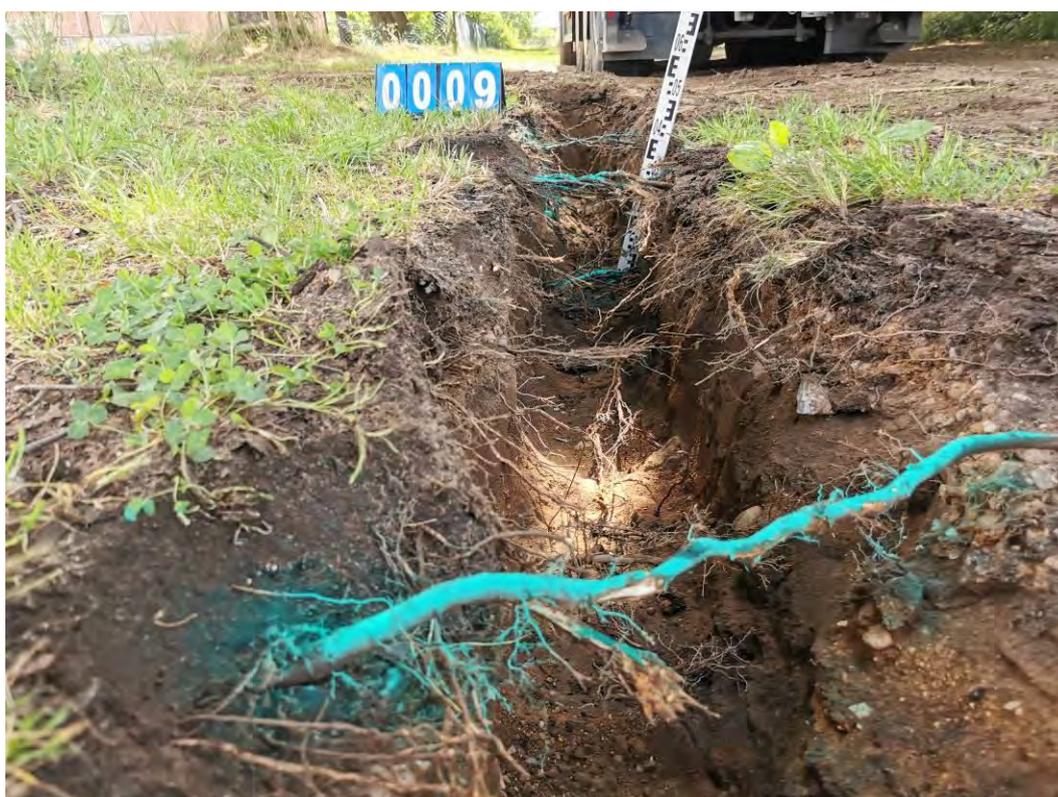
### 3.6 Suchgraben Nr. 5 (Baum Nr. 9)

Abstand des Suchgrabens zum Stammfuß (Baum Nr. 9):	ca. 3,00 m
Länge des Suchgrabens:	ca. 3,00 m
Tiefe der Suchgrabungen:	ca. 0,40 m

Im Bereich des Suchgrabens wurden nur wenig oberflächennahe Fein- und Schwachwurzeln des angrenzenden Baumes festgestellt.
