### FACHTECHNISCHE STELLUNGNAHME

**Wurzelsuchgrabungen BV B-Plan 3 Gemeinde Siebeneichen  
Ihr Auftrag vom 30.05.2023 auf mein Angebot vom 20.12.2022  
Wurzelsuchgrabungen am 30.06.2023**

Die Gemeinde Siebeneichen plant derzeit die Erschließung des Baugebietes B-Plan 3. Der Zufahrtbereich des Baugebietes wird von einem umfangreichen Baumbestand gesäumt, so dass die Auswirkungen der geplanten Baumaßnahmen auf den angrenzenden Baumbestand aus baumfachlicher Sicht bewertet werden sollen.

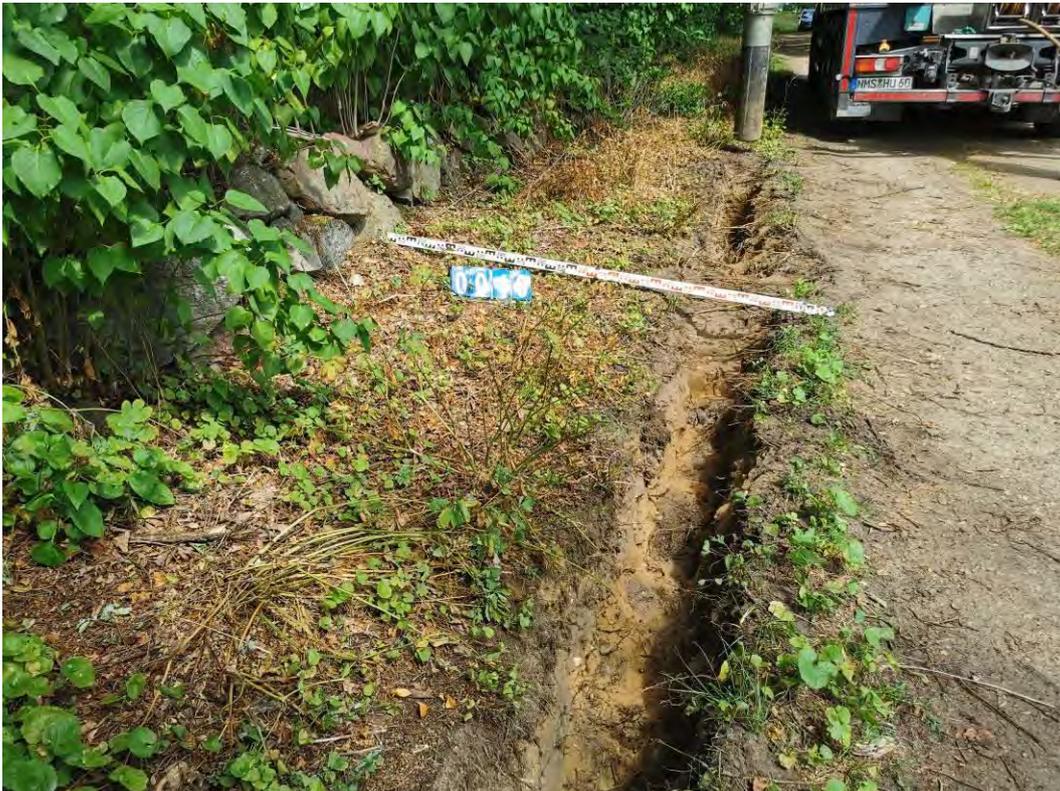
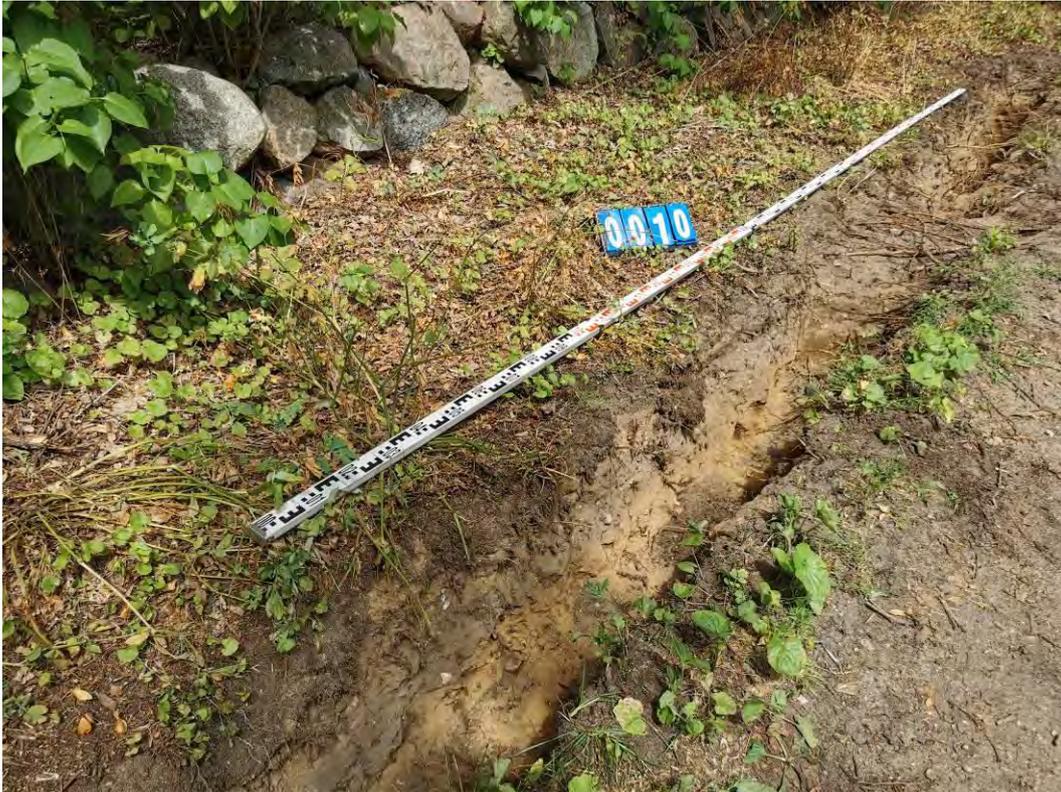
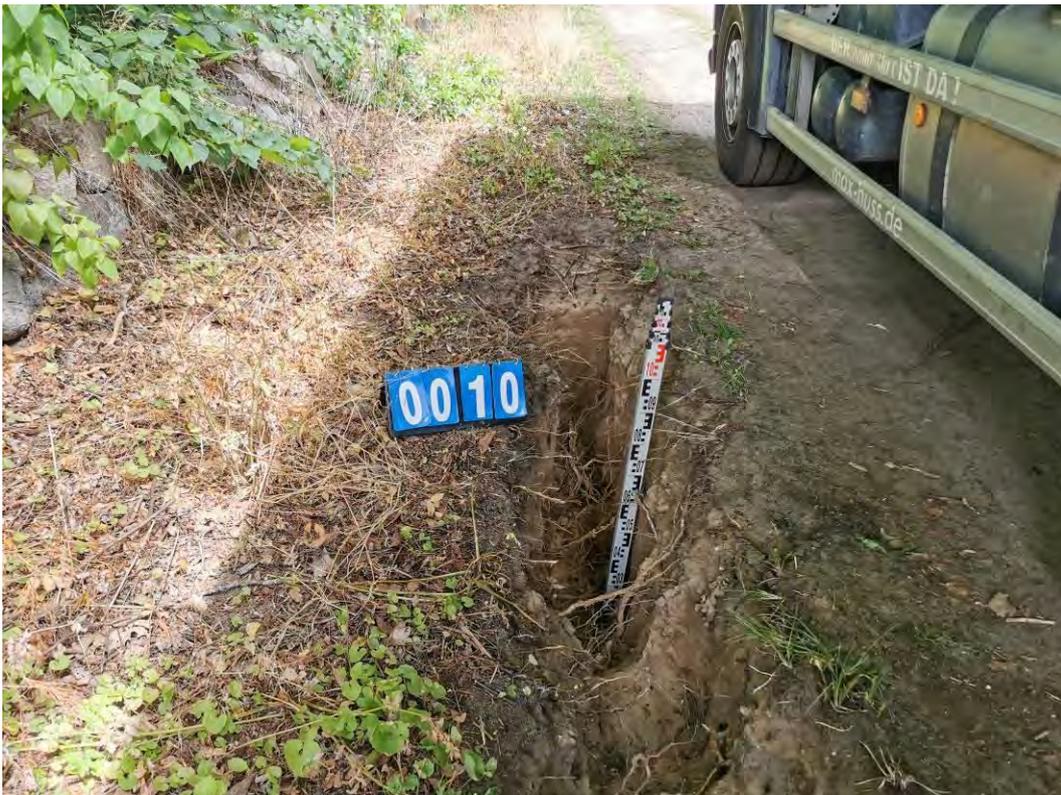
### 3.7 Suchgraben Nr. 6 (Baum Nr. 10)

Abstand des Suchgrabens zum Stammfuß (Baum Nr. 10):	ca. 3,30 m
Abstand des Suchgrabens zur Grundstücksgrenze:	ca. 1,50 m
Länge des Suchgrabens:	ca. 6,00 m
Tiefe der Suchgrabungen:	ca. 0,40 – 0,50 m

Im Bereich des Suchgrabens wurden nur wenig oberflächennahe Fein- und Schwachwurzeln des angrenzenden Baumes festgestellt.

Erst in einer Tiefe von ca. 40 cm wurde eine höhere Intensität der Durchwurzelung festgestellt.

Gleiches gilt für die Westseite der geplanten Fahrbahn entlang der Bäume Nr. 10 - 22. Auch hier wurde im Rahmen der Wurzelsuchgrabungen eine eher mäßige Durchwurzelung der oberen Bodenschichten festgestellt. Im Gegensatz zur Ostseite konnte hier jedoch beobachtet werden, dass in tieferen Bodenschichten (ab ca. 40 cm) die Durchwurzelungsintensität deutlich zunimmt. Seitens des Unterzeichners wird vermutet, dass dies mit der oberflächennahen Verdichtung und den ungünstigen Bodeneigenschaften im oberen Bodenhorizont zusammenhängt.

Somit wird auch hier der Erhalt eines ca. 2,0 m breiten Grünstreifens sowie die Einhaltung einer maximalen Abgrabungstiefe von 40 cm empfohlen.

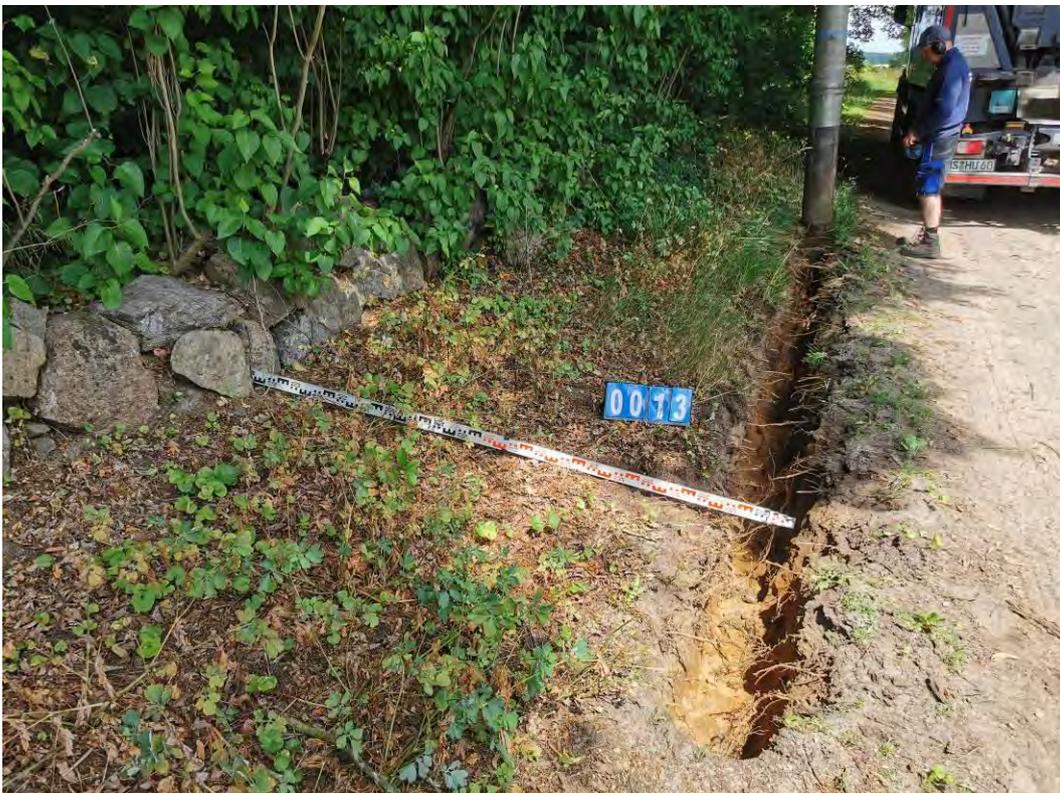
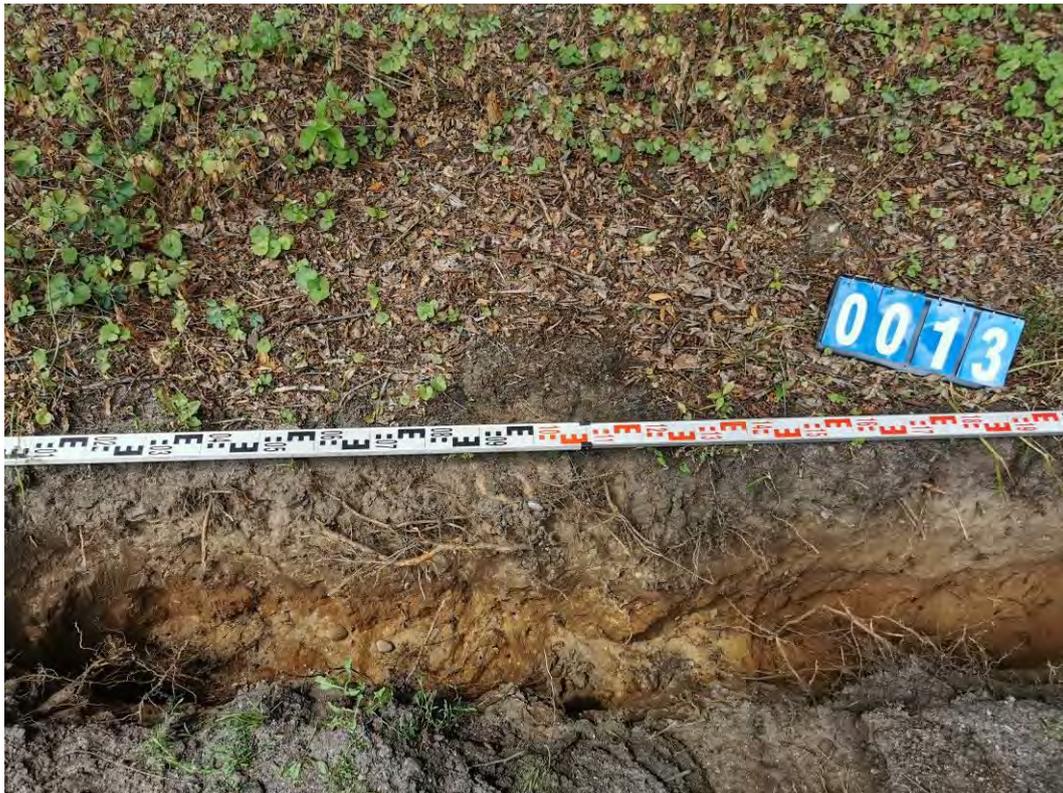
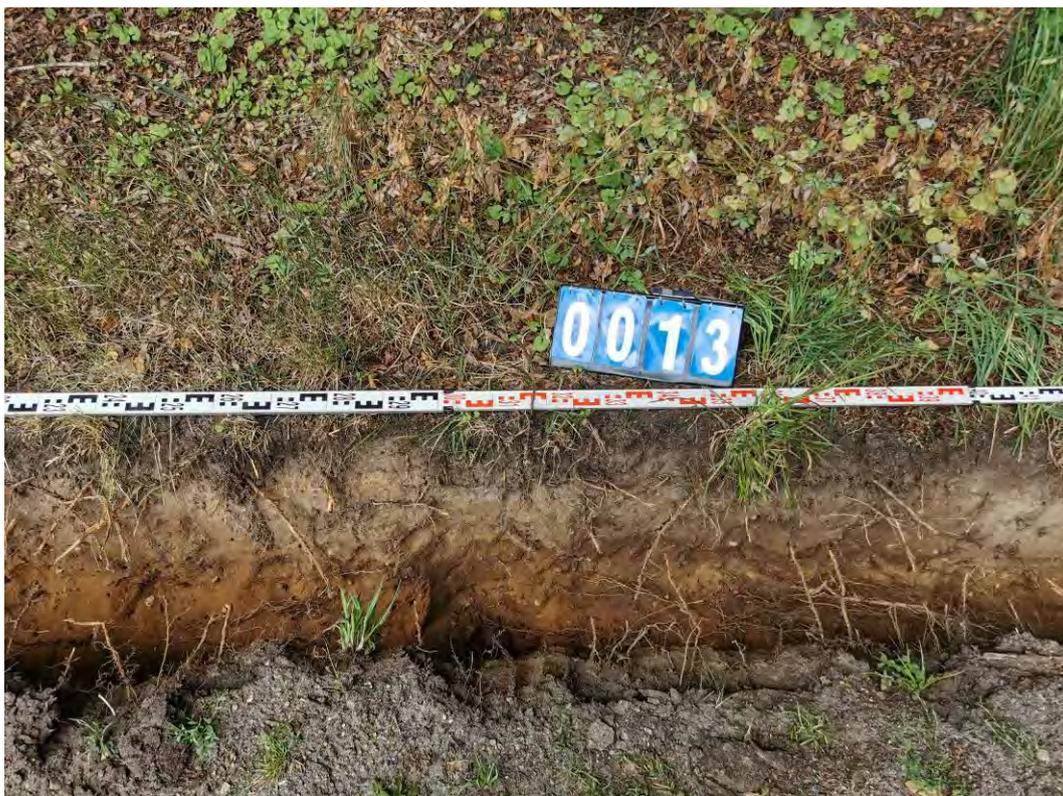
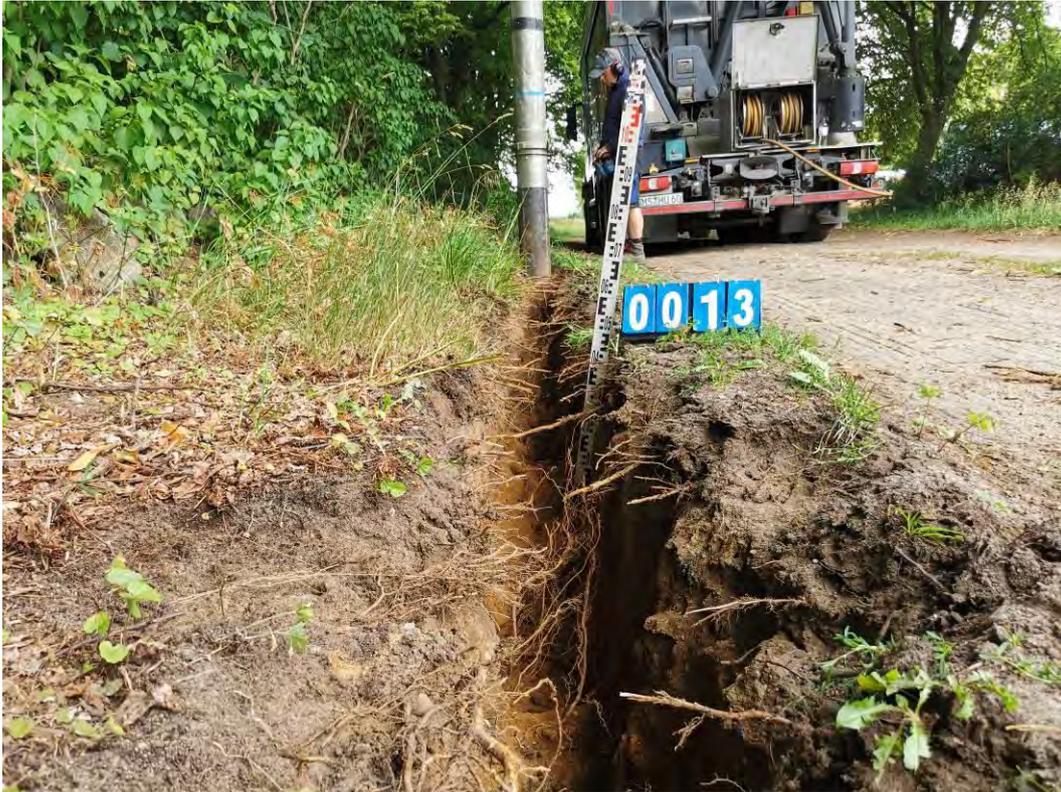
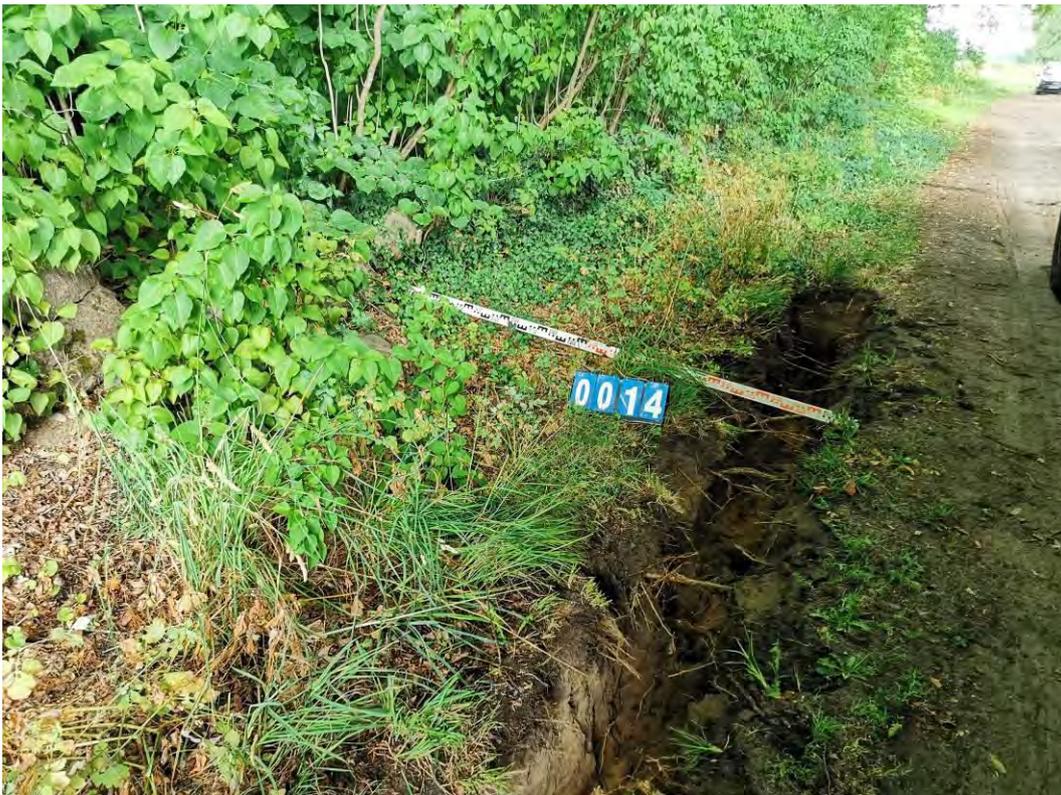
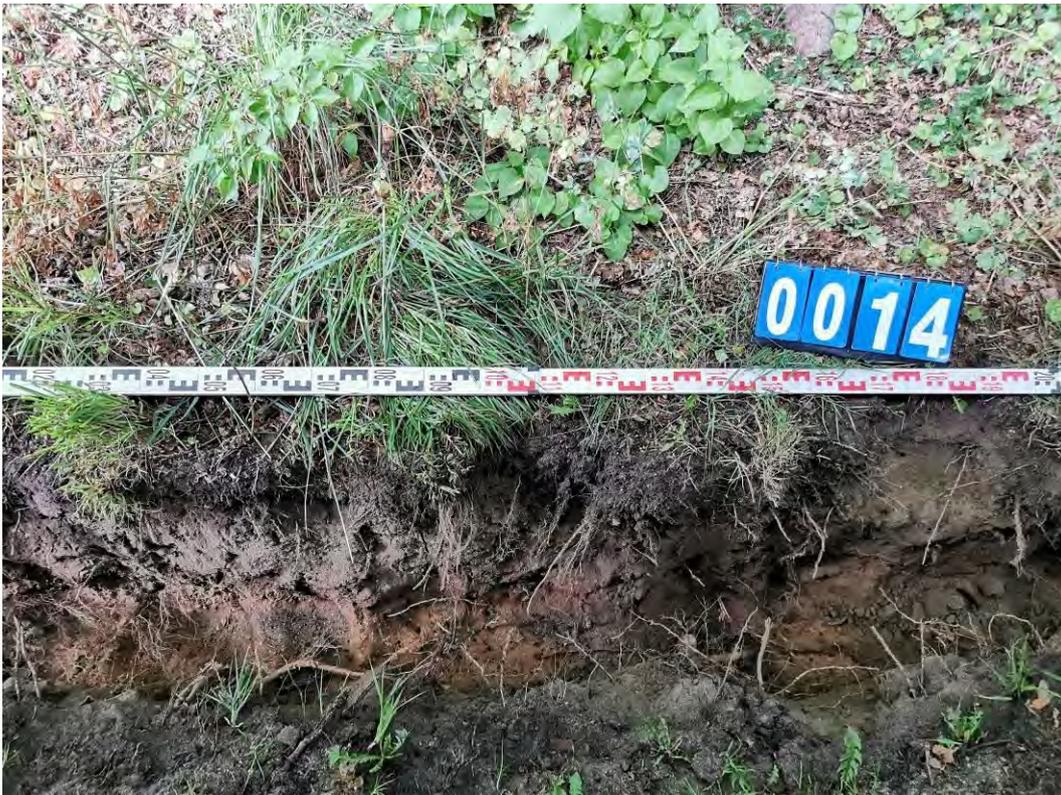
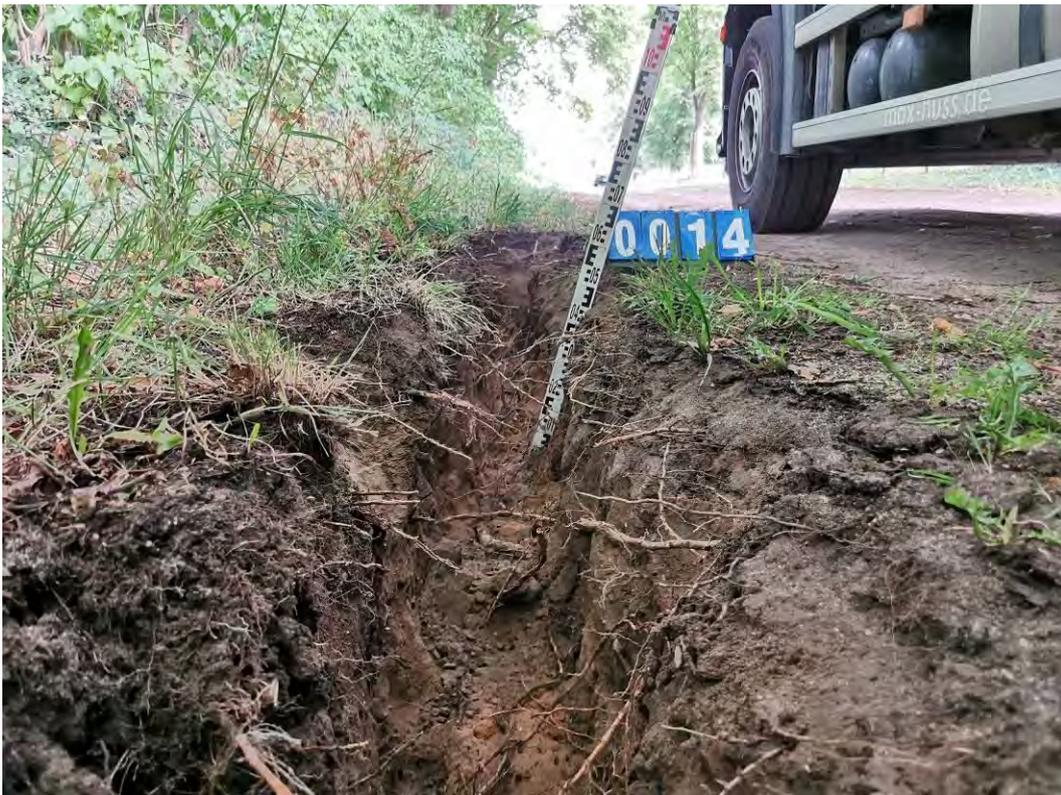
### 3.8 Suchgraben Nr. 7 (Bäume Nr. 13 + 14)

Abstand des Suchgrabens zum Stammfuß (Baum Nr. 13): ca. 3,50 m

Abstand des Suchgrabens zum Stammfuß (Baum Nr. 14): ca. 3,40 m

Tiefe der Suchgrabungen: ca. 0,50 m

Im Bereich des Suchgrabens wurden nur wenig oberflächennahe Fein- und Schwachwurzeln der angrenzenden Bäume festgestellt.

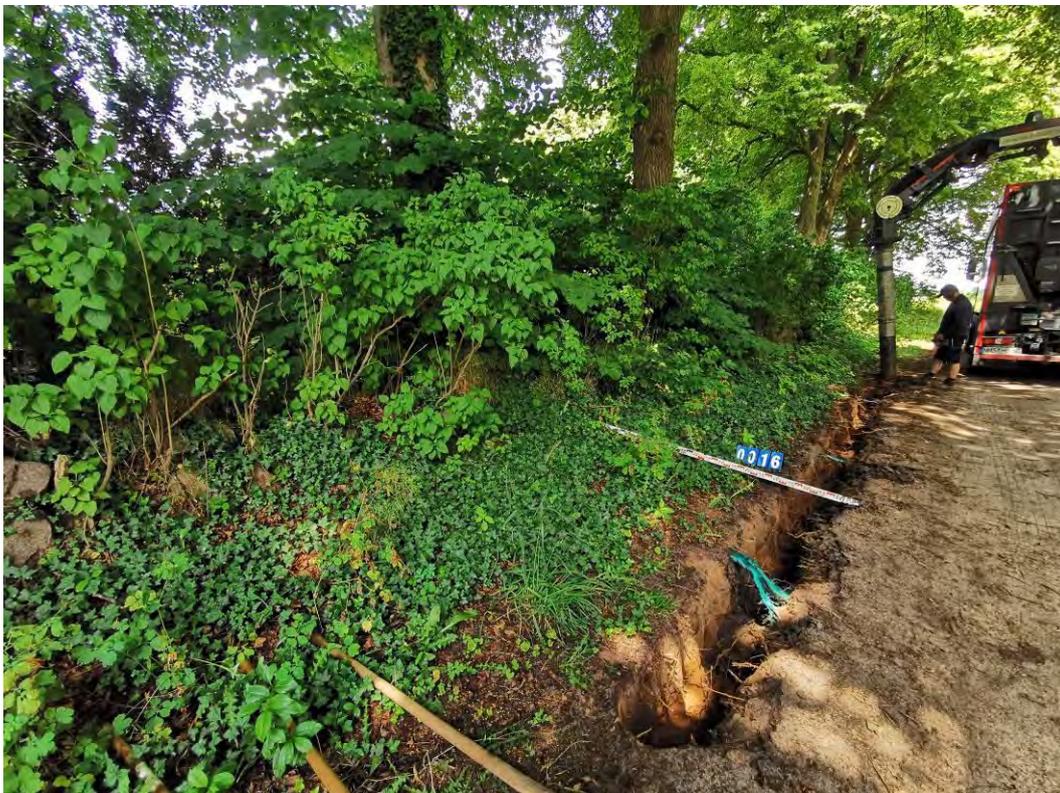
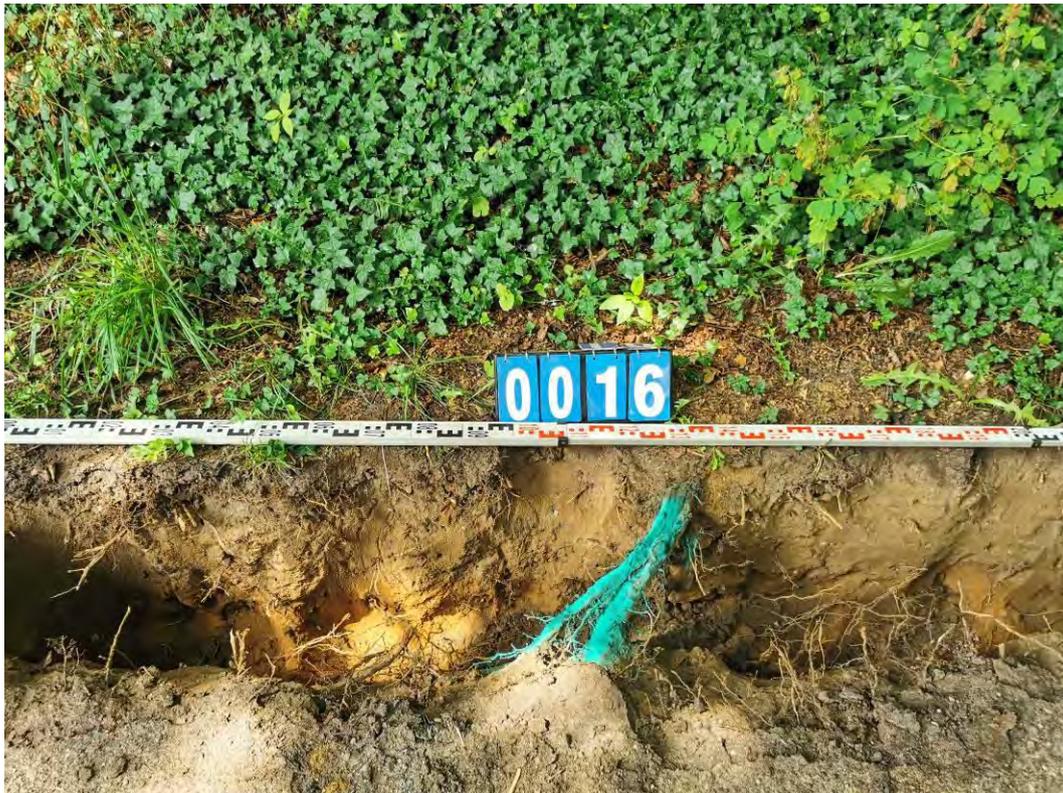
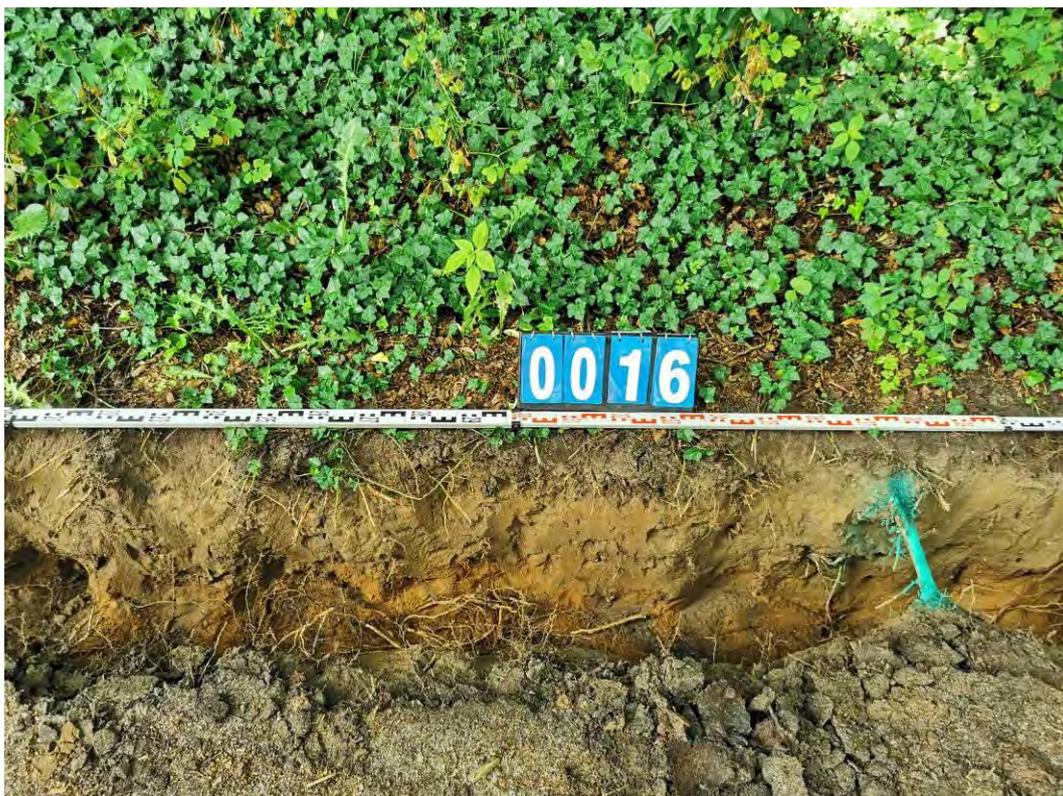
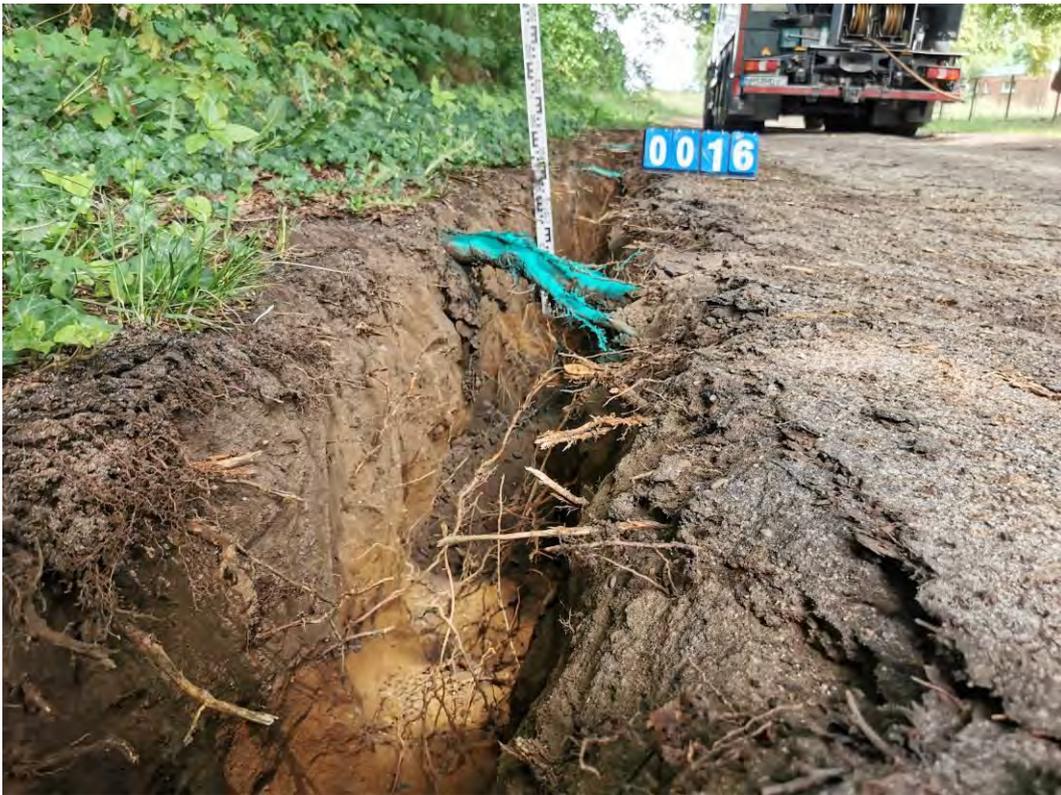
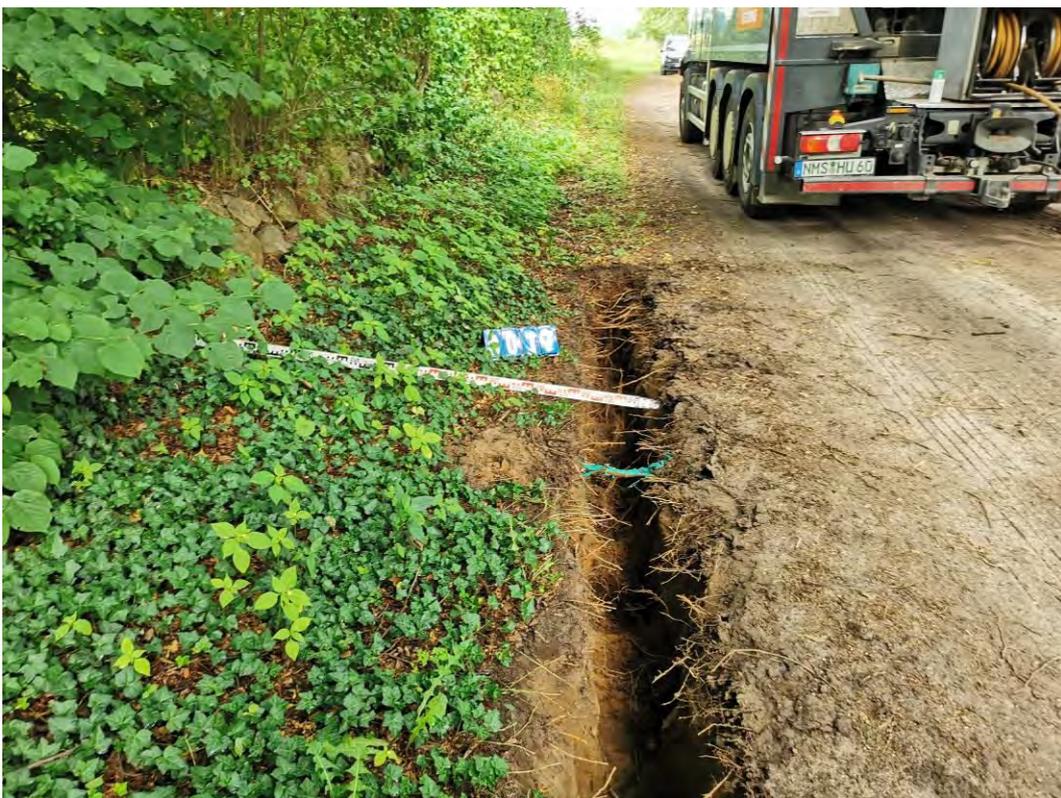
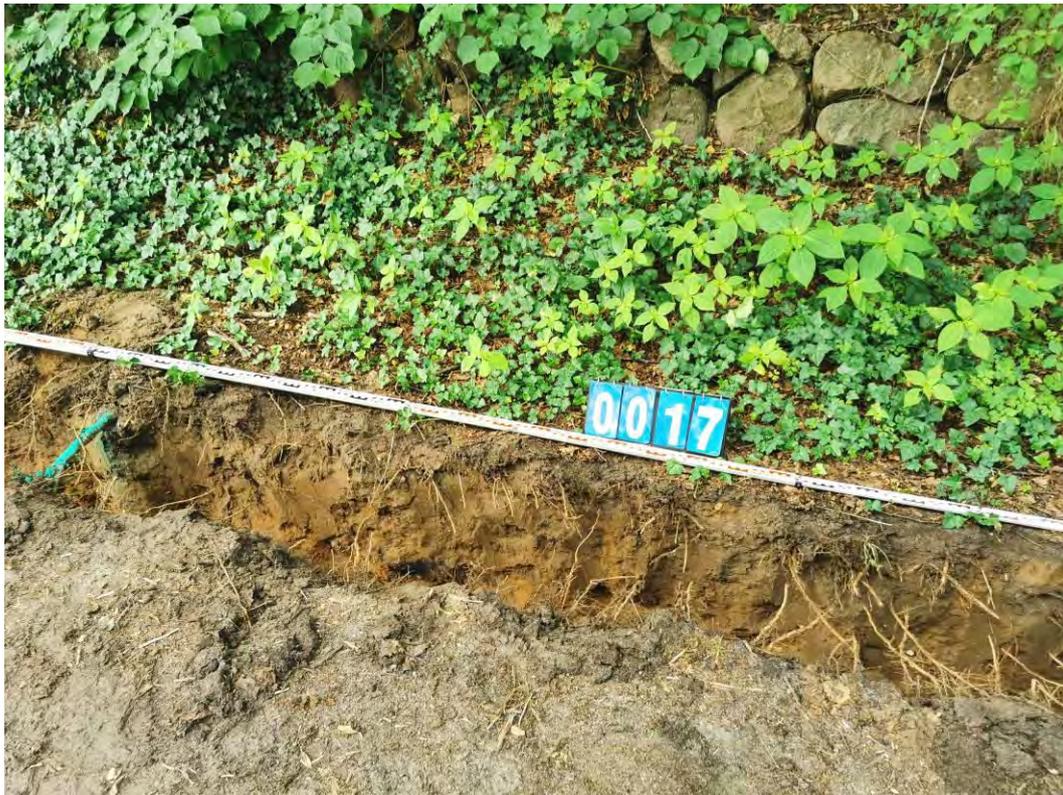
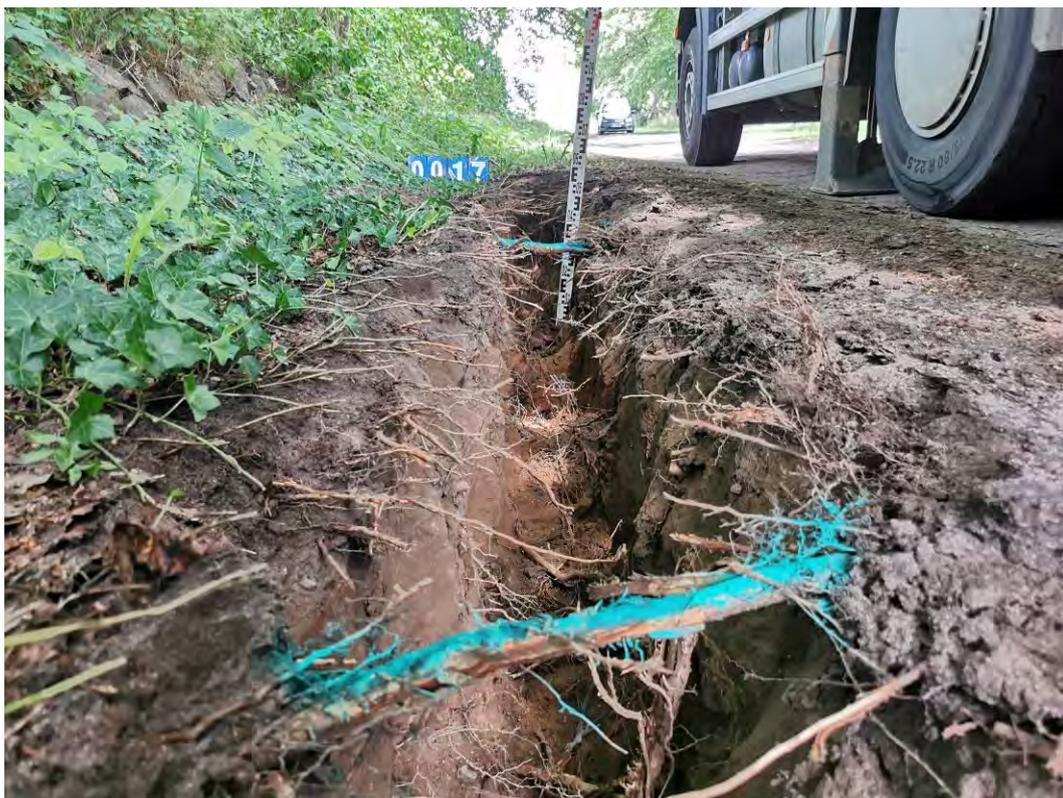
### 3.9 Suchgraben Nr. 8 (Bäume Nr. 16 + 17)

Abstand des Suchgrabens zum Stammfuß (Baum Nr. 16): ca. 3,60 m

Abstand des Suchgrabens zum Stammfuß (Baum Nr. 17): ca. 3,50 m

Tiefe der Suchgrabungen: ca. 0,50 m

Im Bereich des Suchgrabens wurden nur wenig oberflächennahe Fein- und Schwachwurzeln sowie vereinzelte Grobwurzeln der angrenzenden Bäume festgestellt.

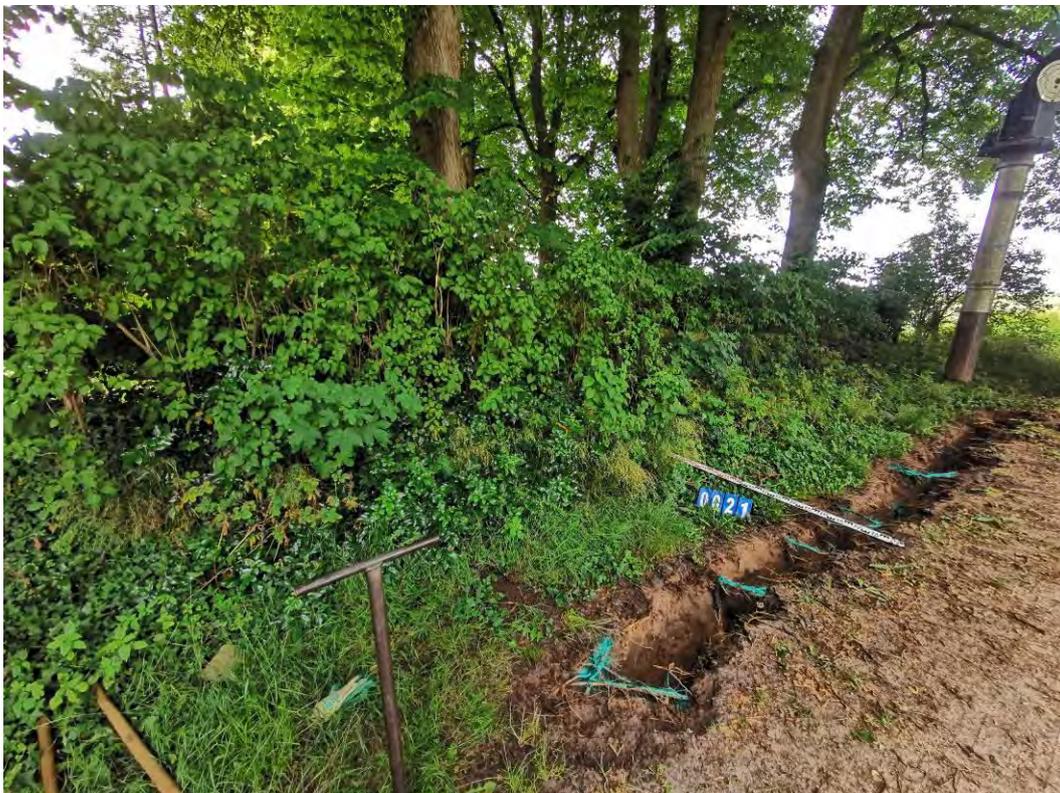
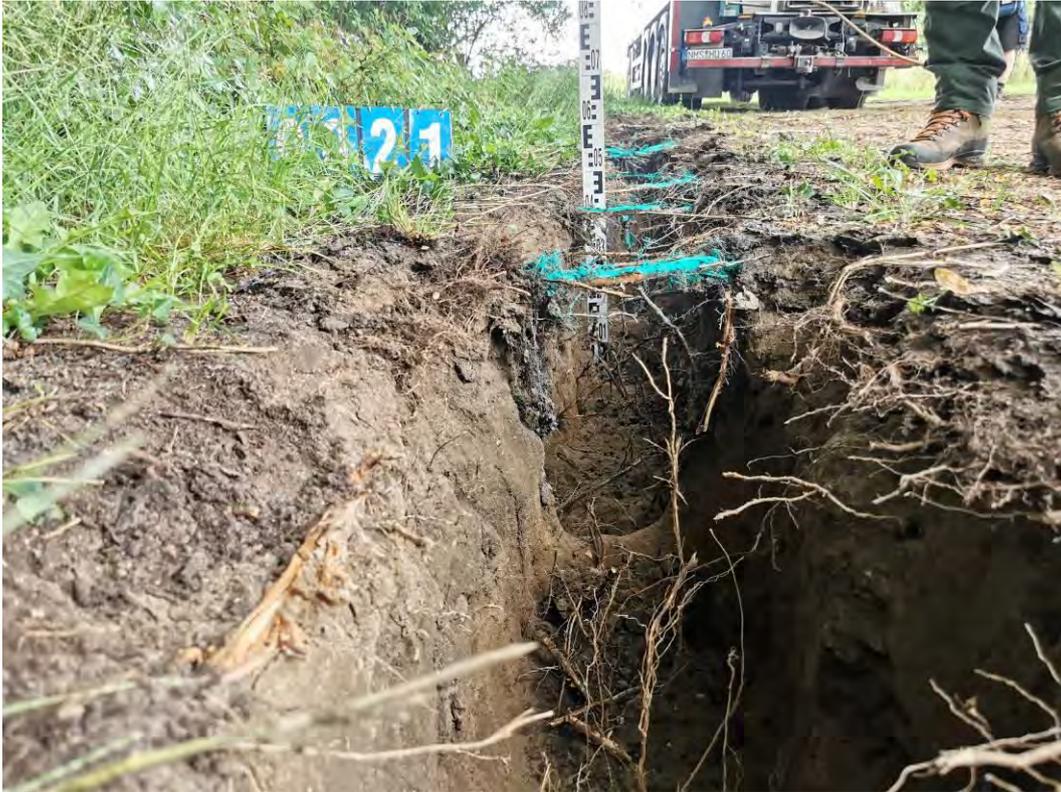
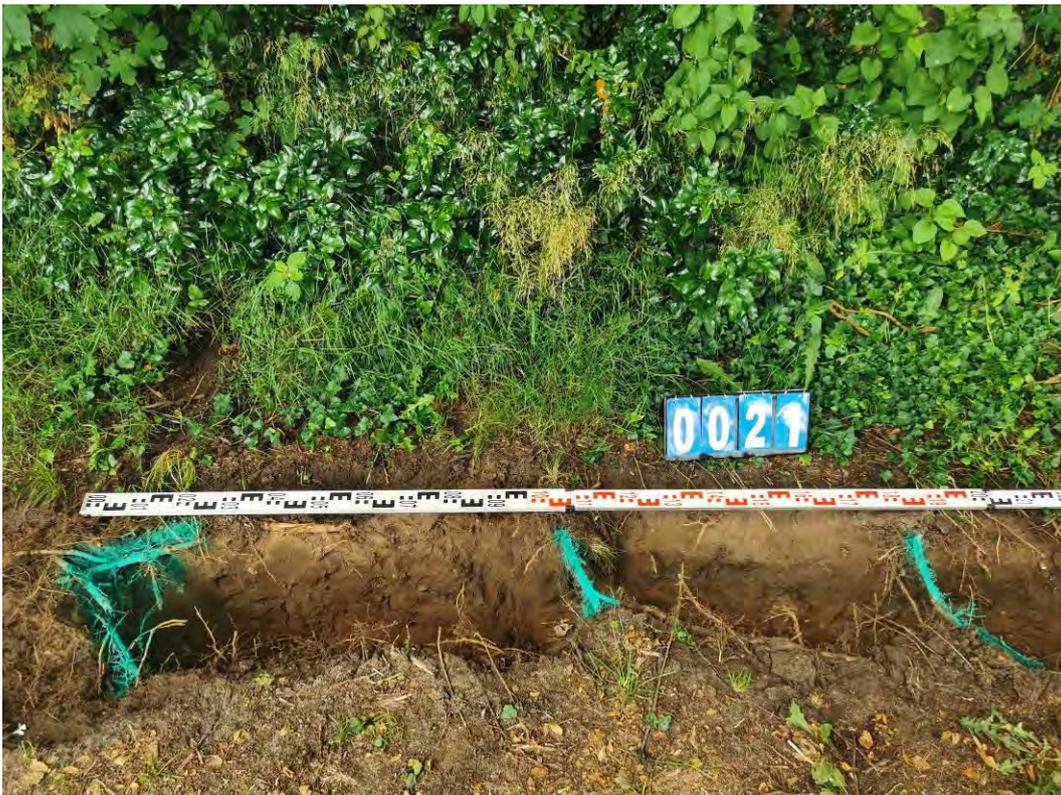
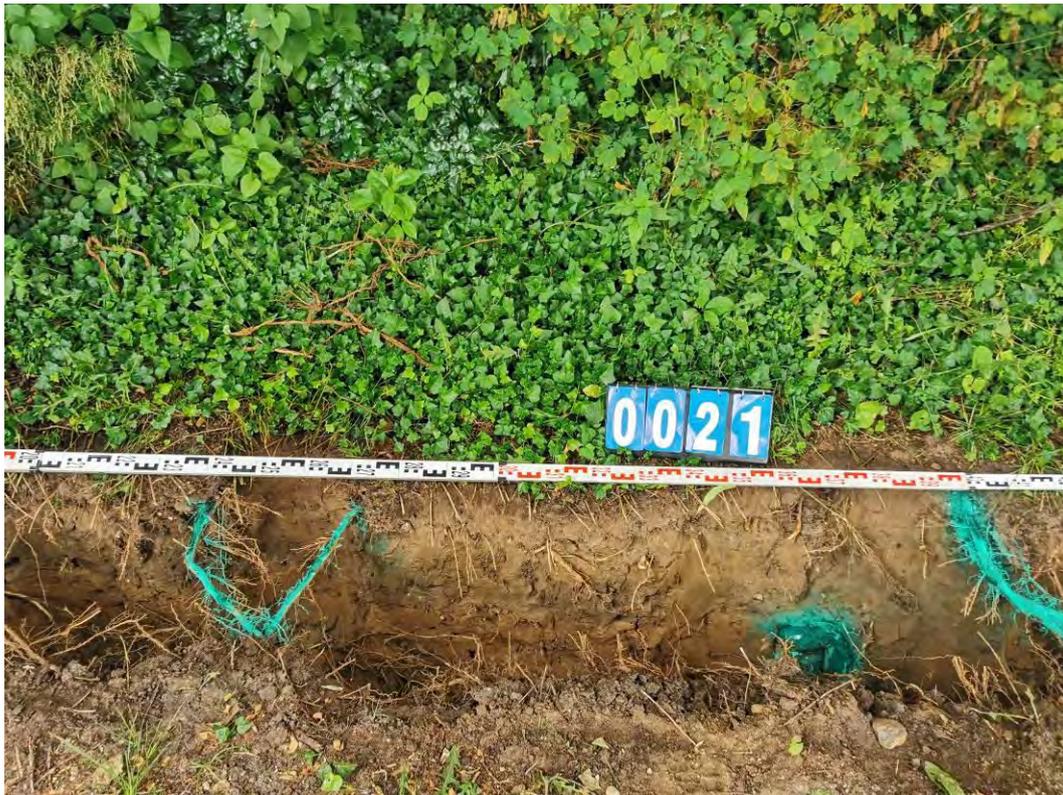
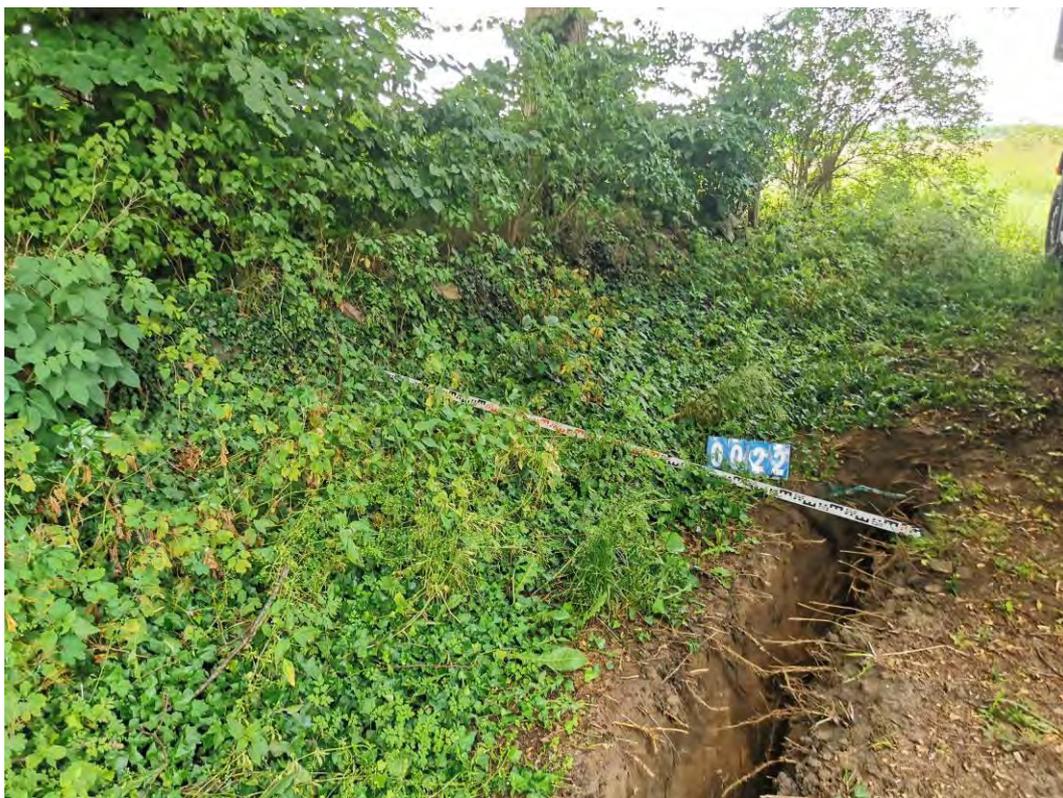
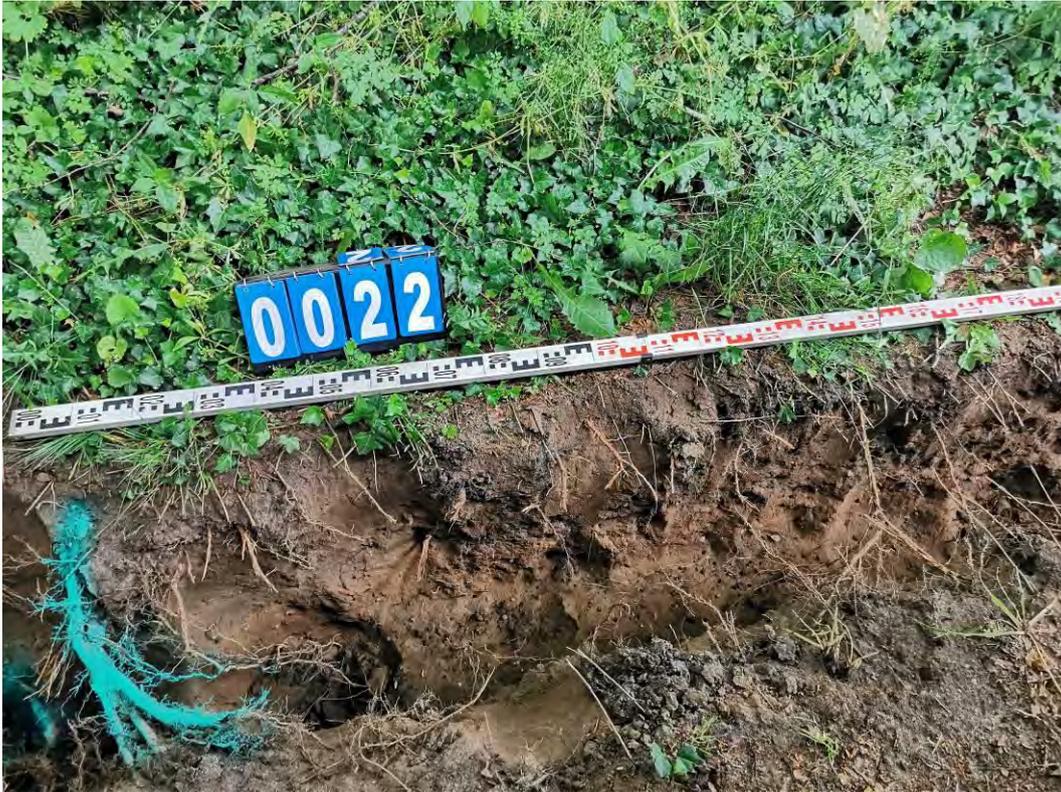
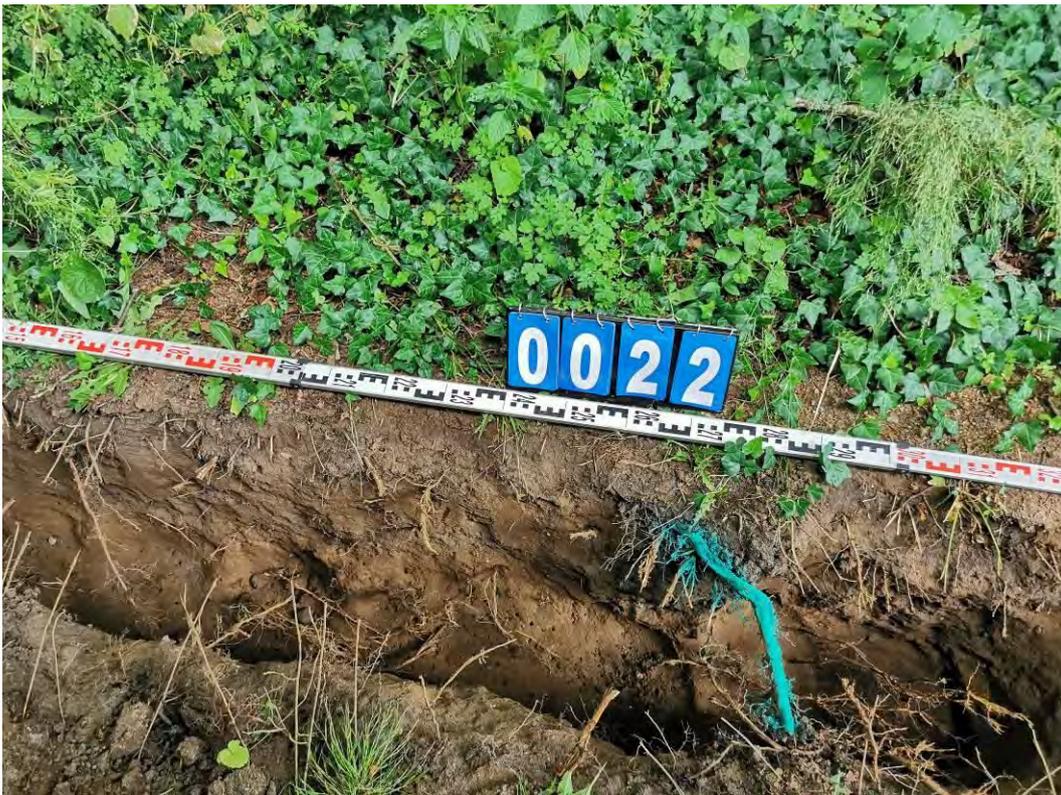
### 3.10 Suchgraben Nr. 9 (Bäume Nr. 21 + 22)

Abstand des Suchgrabens zum Stammfuß (Baum Nr. 21): ca. 4,30 m

Abstand des Suchgrabens zum Stammfuß (Baum Nr. 22): ca. 4,30 m

Tiefe der Suchgrabungen: ca. 0,50 m

Im Bereich des Suchgrabens wurden nur wenig oberflächennahe Fein- und Schwachwurzeln sowie vereinzelte Grobwurzeln der angrenzenden Bäume festgestellt.
