**ORIENTIERENDE UNTERSUCHUNG  
PARKHAUSQUARTIER**

**24837 SCHLESWIG**

Lübeck, 7. März 2022

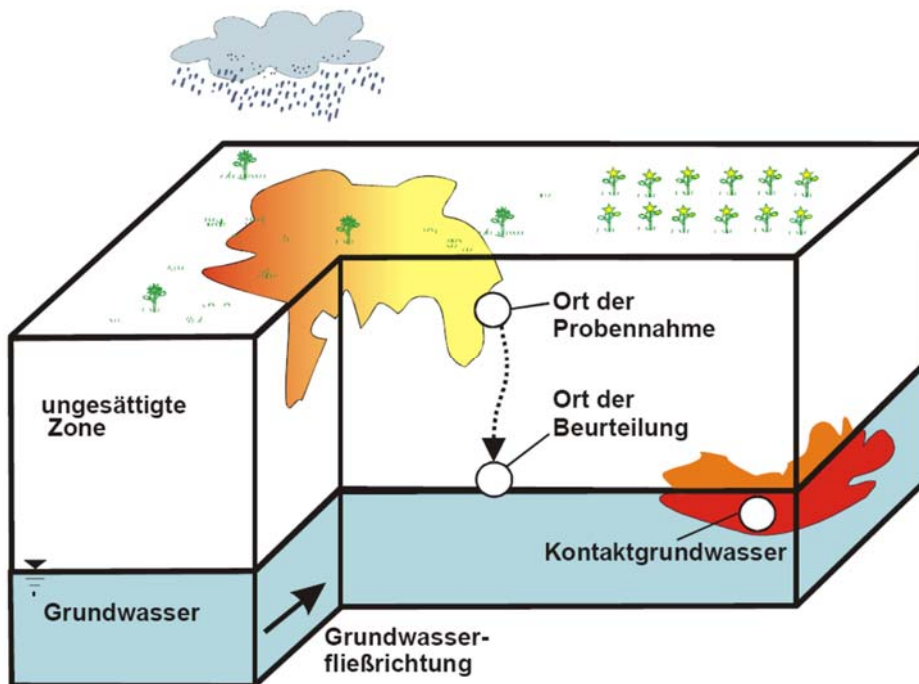
**Abbildung 2: Schädliche Bodenveränderung/Altlast in der ungesättigten und gesättigten Zone (schematisiert), Lit. 7**

Für den Fall einer im Grundwasser liegenden schädlichen Bodenveränderung/Altlast richtet sich die Bewertung einer Gefahr für das Grundwasser nach dem Wasserrecht (Anhang 2 Nr. 3.2e BBodSchV). Im Sinne einer durchgängigen Systematik für die Beurteilung von Grundwassergefahren nach dem Bodenschutz- und Wasserrecht kann der Ort der Beurteilung mit dem Kontaktbereich zwischen dem verunreinigten Boden/Material und dem durch- bzw. umströmenden Grundwasser (Kontaktgrundwasser) gleichgesetzt werden (siehe Abb. 2).

Für die Beurteilung einer in der wassergesättigten Bodenzone liegenden Verunreinigung sind im Wesentlichen die Kriterien Schadstoffgesamtpotenzial als Maß für die Schadstoffmenge und die Mobilität bzw. das Freisetzungsverhalten im Untergrund relevant.

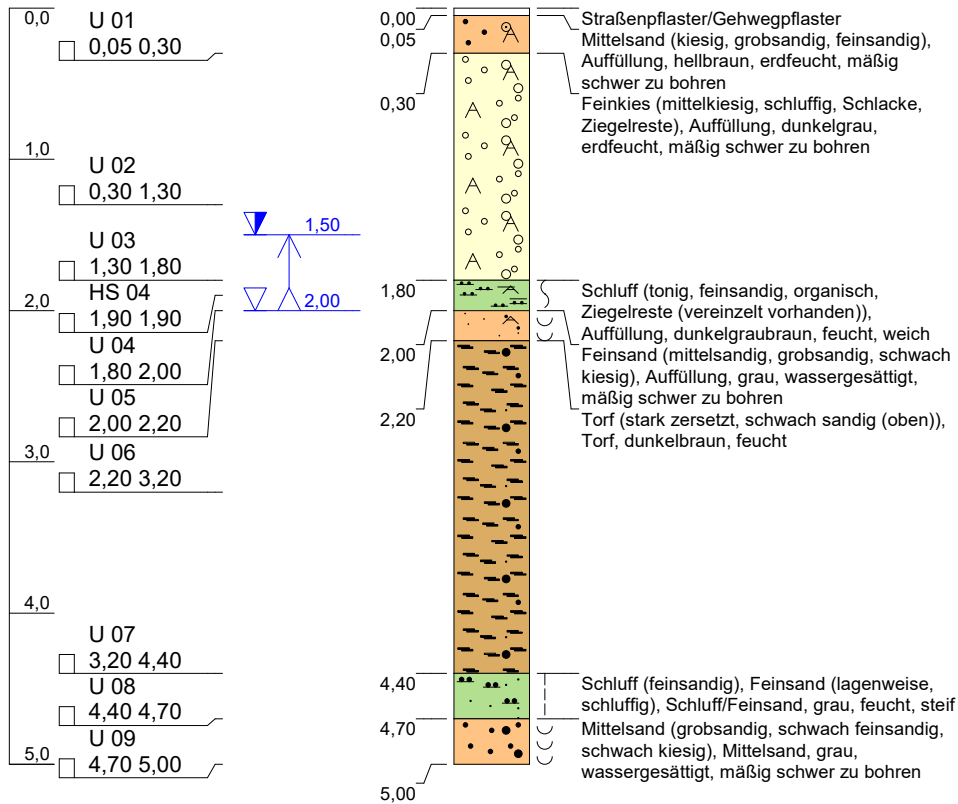
# BS 01

m u. GOK (2,58 mNHN)

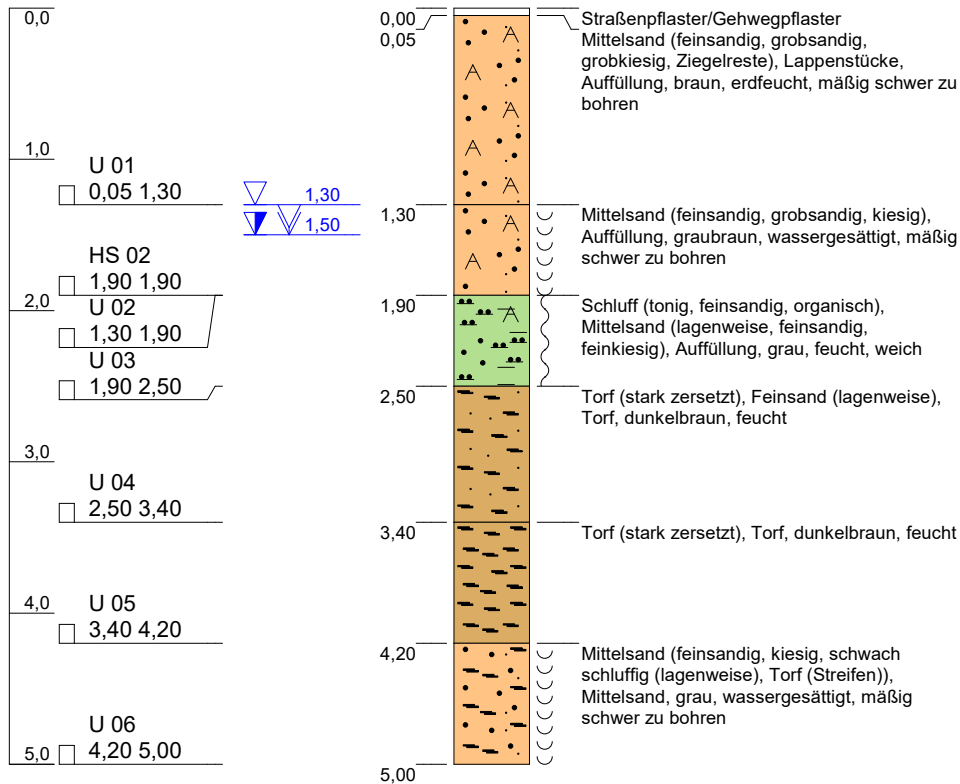
# BS 02

m u. GOK (2,65 mNHN)
