Gemeinde Lasbek

Ellerau, den 15.09.2023

öG 2023-0131

## **Aufnahme, Untersuchung und Bewertung von 3 Stieleichen und Beschreibung von Baumschutz- und Sicherungsmaßnahmen für „Bebauungsplan Nr. 12 Ortsmitte Gemeinde Lasbek“**

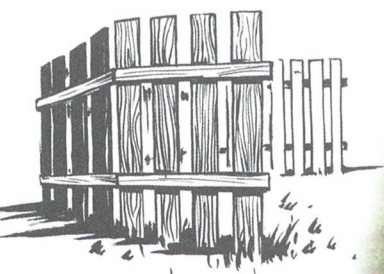
Graben im Wurzelbereich nur in Handarbeit oder mittels Absaugtechnik.

Der Wurzelbereich umfasst die Kronentraufe zzgl. 1,5 m.

Wurzelverletzungen vermeiden, wo nicht möglich, Wurzeln bis 2 cm Ø glatt abschneiden.

Freigelegtes Wurzelwerk mit Jute oder Frostschutzmatten abdecken, bei trockener Witterung bewässern.
