### BAUMAUFNAHME

**BV 2124 Wedel, Im Winkel 26 (Fl. 50/66) in Wedel  
Ihr Auftrag vom 01.03.2024 auf mein Angebot vom 01.03.2024  
Baumaufnahme am 05.03.2024**

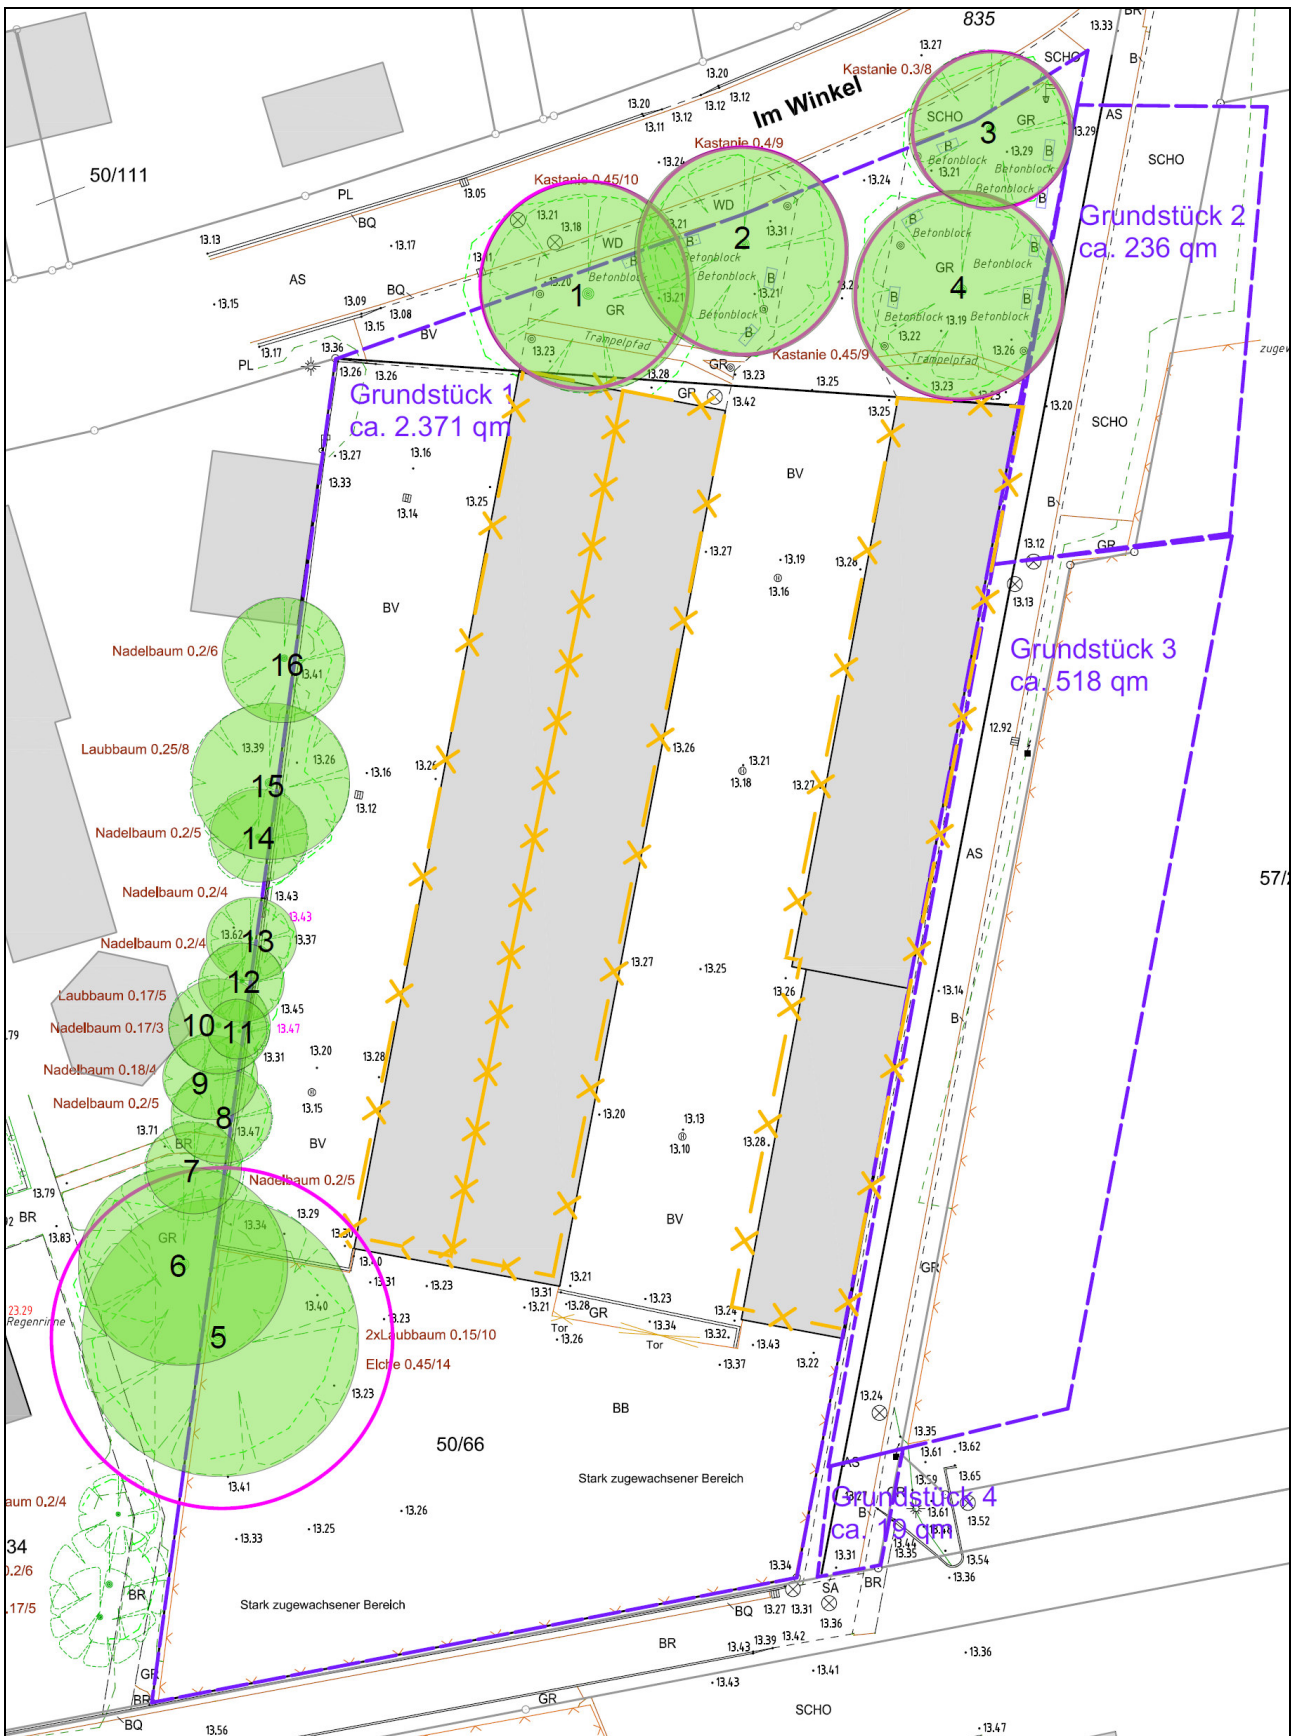
### 4. Lageplan:

Die Baumaufnahme hat ergeben, dass sich am nördlichen Ende des geplanten Baufeldes vier Rosskastanien befinden. Gem. Planung handelt es sich dabei um öffentliche Bäume. Obwohl die Bäume im Zusammenhang mit ihrem Umfeld ein durchaus prägendes Element darstellen, wurden die Kastanien Nr. 1 – 3 aufgrund unterschiedlicher Beeinträchtigungen nur als bedingt erhaltungswürdig bzw. als nicht erhaltensfähig (Baum Nr. 3) eingeschätzt.

Gem. den Ergebnissen der Baumaufnahme ist der Wurzelraum der Rosskastanien stark verdichtet und wird bzw. wurde teilweise von Autos befahren. Es wurden oberflächennahe Wurzeln mit erkennbaren Rindenschäden festgestellt. Die ungünstigen Bodenverhältnisse stellen somit einen zusätzlichen negativen Faktor in der Bewertung des Baubestandes dar.
